# Lote 4 - Rota: Raja Gabágia

**FRATAR**  
ENGENHARIA CONSULTIVA

| Diagnóstico da Calçada | Qualidade do Serviço | |
| Endereço: Av. Olegário Maciel, 1826 | 76 | B |

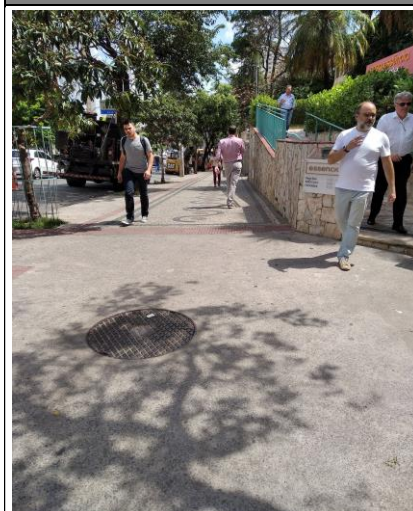
## Foto Geral

| ID | Itens Avaliados | Respostas | Nota |
|---|---|---|---|
| P_5 | Condições Gerais do Piso e meio-fio da calçada ? | Ótimo(a) | 10 |
| P_16 | Classificação geral da calçada pelo pesquisador. | Ótimo(a) | 10 |

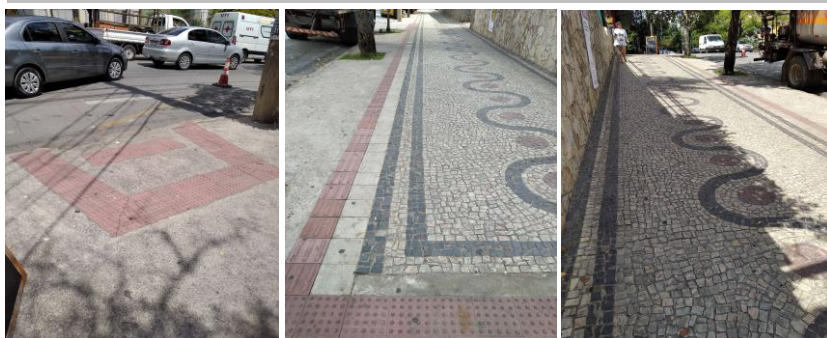
## Fotos Complementares - Detalhes do Passeio

| ID | Itens Avaliados | Respostas | Nota |
|---|---|---|---|
| P_7 | Tem rebaixamento de calçada para Pedestre ? | Sim | 8 |
| P_11 | O Passeio está no padrão da SMPU ? | Não | 0 |
