# Lote 1 - Rota: Noroeste

| Diagnóstico da Calçada | Qualidade do Serviço | |
| Endereço: Av. Brigadeiro Eduardo Gomes, 1255 | 85 | B |
| Num. Lote CTM: 130477600220 | | |

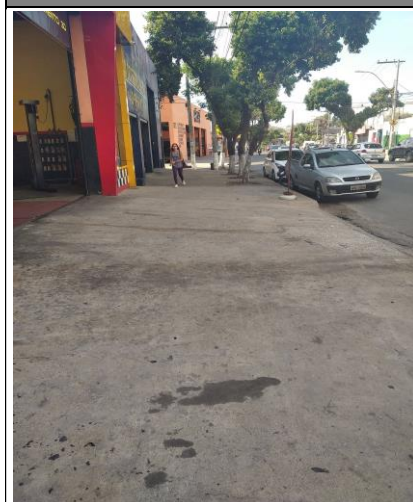
## Foto Geral

| ID | Itens Avaliados | Respostas | Nota |
|---|---|---|---|
| P_5 | Condições Gerais do Piso e meio-fio da calçada ? | Regular | 5 |
| P_11 | O Passeio está no padrão da SMPU ? | Não | 0 |
| P_13 | Existe algum dispositivo de Drenagem sobre a calçada ? | Não | 0 |
| P_16 | Classificação geral da calçada pelo pesquisador. | Ótimo(a) | 10 |
