# Lote 1 - Rota: Noroeste

| Diagnóstico da Calçada | Qualidade do Serviço | |
| Endereço: Av. Abílio Machado, 1931 | 63 | C |
| Num. Lote CTM: 130115700450 | | |

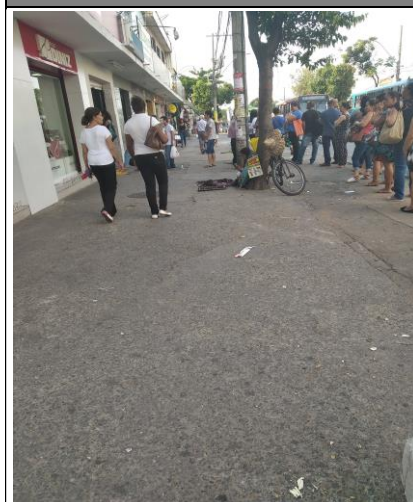
Foto Geral

| ID | Itens Avaliados | Respostas | Nota |
|---|---|---|---|
| P_4 | Existência de Buracos ? | Poucos | 5 |
| P_5 | Condições Gerais do Piso e meio-fio da calçada ? | Regular | 5 |
| P_16 | Classificação geral da calçada pelo pesquisador. | Regular | 5 |

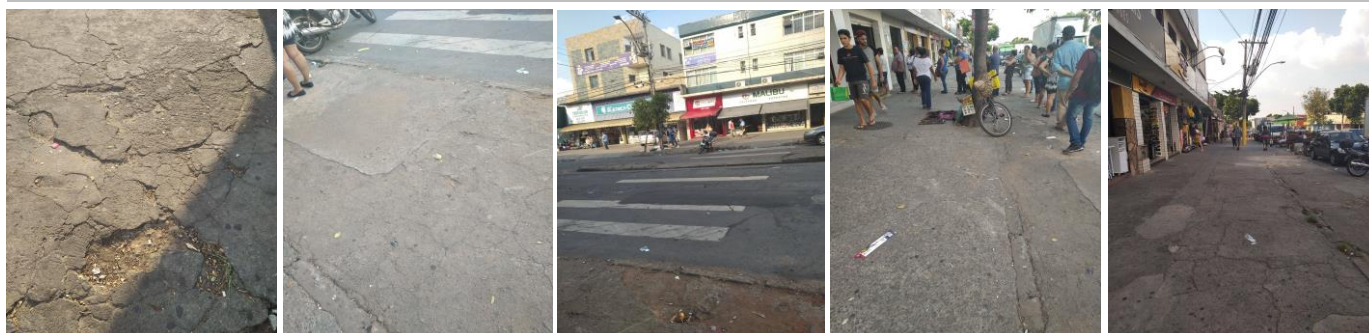
Fotos Complementares - Detalhes do Passeio

| ID | Itens Avaliados | Respostas | Nota |
|---|---|---|---|
| P_7_1_2 | Se for do Tipo 1, O rebaixo tem abas conforme a norma ? | Não | -1 |
| P_7_3 | O rebaixo possui piso tátil ? | Não tem nenhum | -1 |
