# Lote 4 - Rota: Raja Gabáglia

| Diagnóstico da Calçada | Qualidade do Serviço | |
| Endereço: Rua São Paulo, 843 | 61 | C |
| Data do Registro: 08/11/2019 07:26:39 | | |

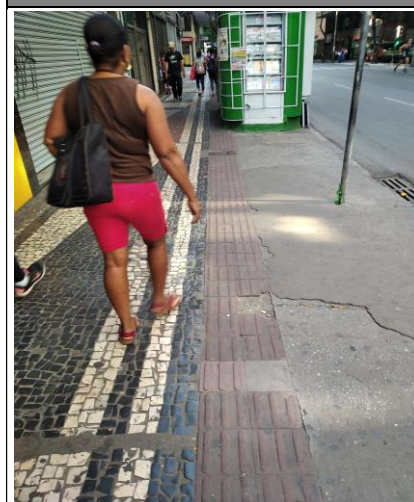
Foto Geral

| ID | Itens Avaliados | Respostas | Nota |
|---|---|---|---|
| P_16 | Classificação geral da calçada pelo pesquisador. | Regular | 0 |

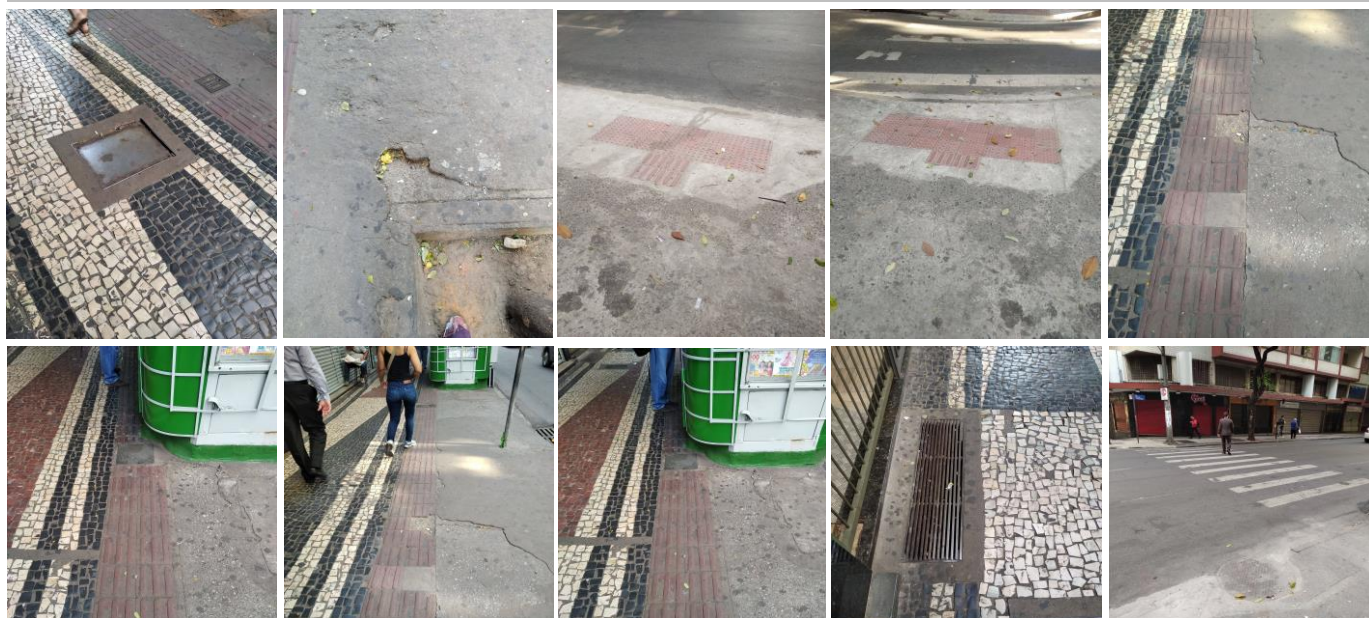
Fotos Complementares - Detalhes do Passeio

| ID | Itens Avaliados | Respostas | Nota |
|---|---|---|---|
| P_4 | Existência de Buracos ? | Poucos | 5 |
| P_5 | Condições Gerais do Piso e meio-fio da calçada ? | Regular | 5 |

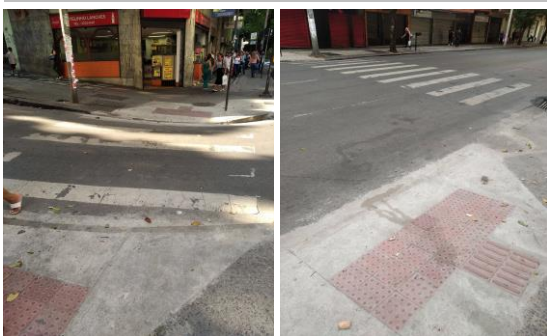
### Fotos Complementares - Detalhes do Passeio

| ID | Itens Avaliados | Respostas | Nota |
|---|---|---|---|
| P_13_2 | | rebaixo e faixa de pedestres estão desalinhados | 0 |
