# Lote 4 - Rota: Raja Gabáglia

| Diagnóstico da Calçada | Qualidade do Serviço | |
| Endereço: Av. Raja Gabaglia, 240 | 48 | D |
| Data do Registro: 06/11/2019 15:45:57 | | |

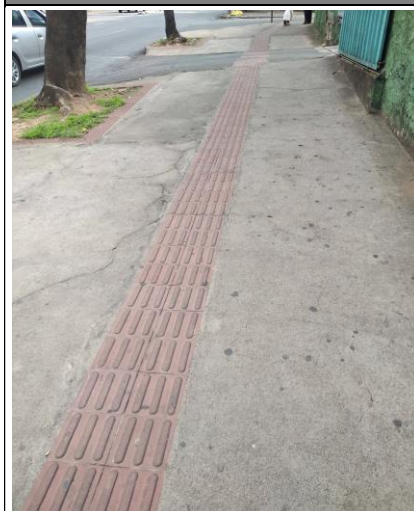
## Foto Geral

| ID | Itens Avaliados | Respostas | Nota |
|---|---|---|---|
| P_4 | Existência de Buracos ? | Poucos | 5 |
| P_5 | Condições Gerais do Piso e meio-fio da calçada ? | Regular | 5 |
| P_6 | Presença de desníveis ? | Médio | 3 |
| P_7 | Tem rebaixamento de calçada para Pedestre ? | Não, mas deveria ter. | 0 |
| P_9 | A calçada Possui Rebaixamento de Veículos correto ? | Não | 0 |
| P_11 | O Passeio está no padrão da SMPU ? | Não | 0 |
| P_16 | Classificação geral da calçada pelo pesquisador. | Regular | 5 |
