Diagnóstico da Calçada		Qualidade do Serviço	
Endereço: Av. Portugal, 852		59	C
Data do Registro: 16/11/2019 10:39:42			
Num. Lote CTM: 200011602810

## Lote 3 - Rota: Antônio Carlos II

**FRATAR**  
ENGENHARIA CONSULTIVA

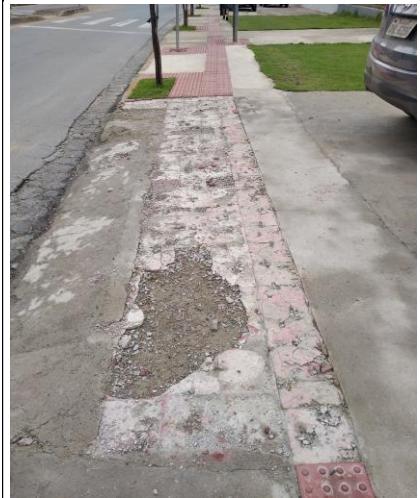
Foto Geral

ID	Itens Avaliados	Respostas	Nota
P_1	O Mobiliário urbano está dentro da faixa de serviço de 70 cm ?	Sim	-
P_2	Qual a largura livre do Passeio ?	Entre 1.20 m e 1.50 m	6
P_3	Tipo de revestimento da caçada ?	Concreto	10
P_4	Existencia de Buracos ?	Poucos	5
P_5	Condições Gerais do Piso e meio-fio da calçada ?	Regular	5
P_6	Presença de desniveis ?	Leve	7
P_7	Tem rebaixamento de calçada para Pedestre ?	Sim	6
P_8	Possui piso tátil ao longo da Calçada ?	Sim	-
P_9	A calçada Possui Rebaixamento de Veículos correto ?	Não	0
P_10	Existencia de altura livre menor que 2,10 m ?	Não	-
P_11	O Passeio está no padrao da SMPU ?	Não	0
P_12	A testada possui prática de estacionamento sobre o passeio ?	Não	10
P_13	Existe algum dispositivo de Drenagem sobre a calçada ?	Não	0
P_14	Existe PED em frente a testada ?	Não	-
P_15	Existe FTP em frente a testada ?	Sim	-
P_16	Classificação geral da calçada pelo pesquisador.	Ótimo(a)	10

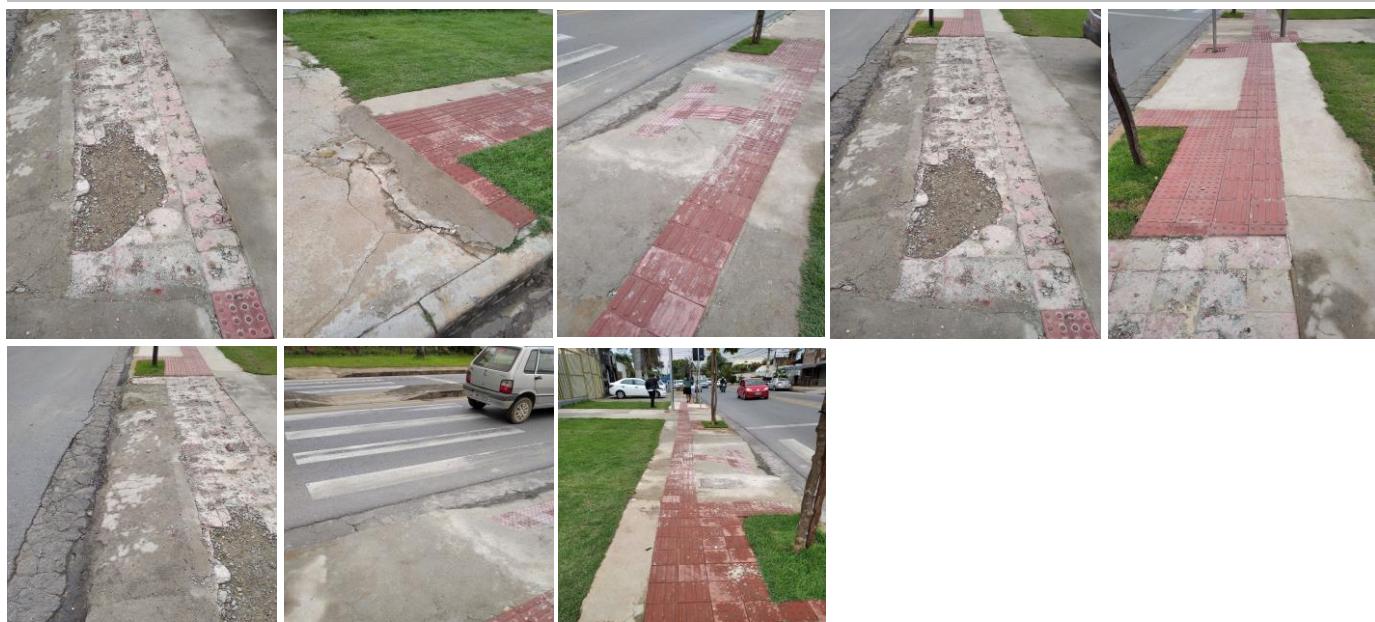
Fotos Complementares - Detalhes do Passeio

ID	Itens Avaliados	Respostas	Nota
P_7_1	Qual tipo do Rebaixo ?	Rebaixo Tipo 1 (trapézio)	0
P_7_1_1	Se for do Tipo 1, Passeio possui largura livre de 1,2 m ?	Não	-3
P_7_1_2	Se for do Tipo 1, O rebaixo tem abas conforme a norma ?	Não	-1
P_7_2	A rampa do rebaixo tem Inclinação da norma (8,33%) ?	Sim	0
P_7_3	O rebaixo possui piso tátil ?	Tem piso de alerta e direcional	0
P_7_3_1	O piso tátil de alerta e direcional do rebaixo está conforme a norma ?	Sim	0
P_8_1	O piso tátil está no eixo da faixa livre ?	Sim	0
P_8_2	Se tem uma leve mudança de direção está conforme a norma ?	Não	0
P_8_3	Se tem mudança de direção de 90º ou maior está conforme a norma ?	0	0
P_8_4	Se tem mudança de direção de três faixas direcionais está conforme a norma ?	0	0
P_8_5	Se tem mudança de direção de quatro faixas direcionais está conforme a norma?	0	0
P_8_6	Tem piso tátil em pontos de ônibus conforme a norma?	Sim	0
P_8_7	O piso tátil tem conexão com os lotes vizinhos?	Sim	0

P_8_8	O piso tátil está em boas condições aparentes?	Não	0
P_8_9	O piso tátil apresenta desenho com bom senso?	Sim	0
P_13_1	Dispositivo de Drenagem está devidamente instalado e bem conservado?	0	0
P_13_2	Dispositivo de Drenagem oferece risco para caminhamento seguro de pedestre?	0	0
