# Lote 3 - Rota: Antônio Carlos II

**FRATAR**  
ENGENHARIA CONSULTIVA

| Diagnóstico da Calçada | Qualidade do Serviço | |
|---|---|---|
| Endereço: Av. Portugal, 1618 | 62 | C |
| Data do Registro: 16/11/2019 11:44:49 | | |

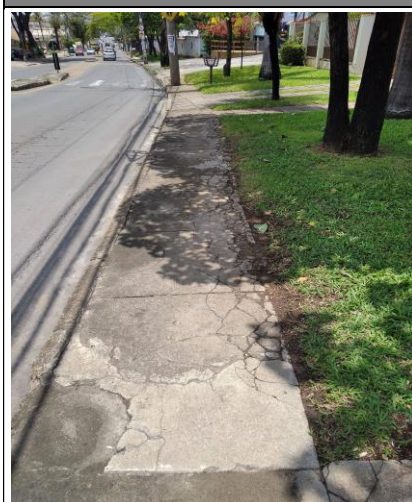
## Foto Geral

| ID | Itens Avaliados | Respostas | Nota |
|---|---|---|---|
| P_5 | Condições Gerais do Piso e meio-fio da calçada ? | Regular | 5 |
| P_9 | A calçada Possui Rebaixamento de Veículos correto ? | Não | 0 |
| P_11 | O Passeio está no padrão da SMPU ? | Não | 0 |
| P_16 | Classificação geral da calçada pelo pesquisador. | Regular | 5 |

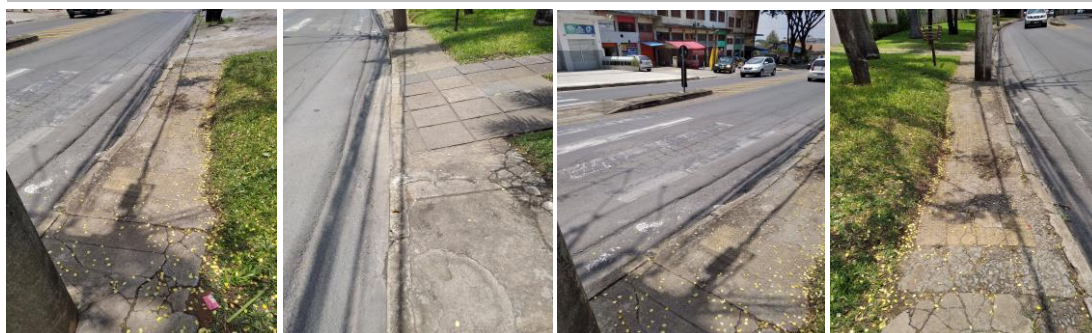
## Fotos Complementares - Detalhes do Passeio

| ID | Itens Avaliados | Respostas | Nota |
|---|---|---|---|
| P_7_3 | O rebaixo possui piso tátil ? | Tem só piso de alerta | -1 |
| P_7_3_1 | O piso tátil de alerta e direcional do rebaixo está conforme a norma ? | Não | -1 |
