# Lote 4 - Rota: Contorno

| Diagnóstico da Calçada | Qualidade do Serviço | |
| Endereço: Av.Contorno, s/nº | 66 | C |
| Data do Registro: 30/10/2019 11:08:41 | | |

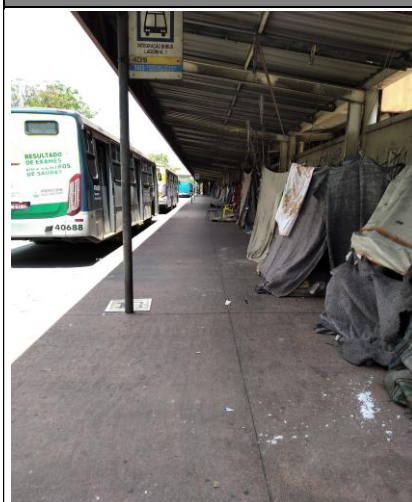
Foto Geral

| ID | Itens Avaliados | Respostas | Nota |
|---|---|---|---|
| P_4 | Existência de Buracos ? | Poucos | 5 |
| P_13 | Existe algum dispositivo de Drenagem sobre a calçada ? | Sim | 0 |
| P_16 | Classificação geral da calçada pelo pesquisador. | Regular | 5 |
