# Lote 1 - Rota: Noroeste

Diagnóstico da Calçada	Qualidade do Serviço	
Endereço: Av. Abílio Machado, 1381 Data do Registro: 11/11/2019 15:16:57 Num. Lote CTM: 130056000275	55	C

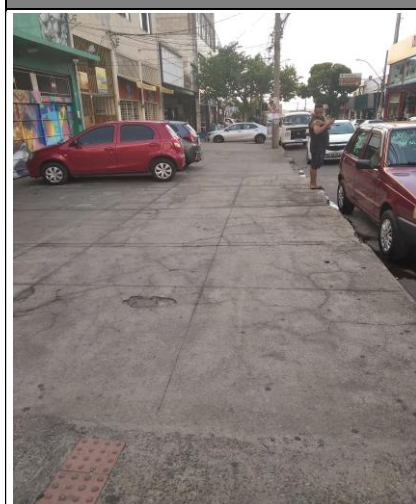
## Foto Geral

ID	Itens Avaliados	Respostas	Nota
P_1	O Mobiliário urbano está dentro da faixa de serviço de 70 cm ?	Sim	-
P_2	Qual a largura livre do Passeio ?	Acima de 1.50 m	10
P_3	Tipo de revestimento da calçada ?	Concreto	10
P_4	Existência de Buracos ?	Poucos	5
P_5	Condições Gerais do Piso e meio-fio da calçada ?	Regular	5
P_6	Presença de desníveis ?	Nenhum	10
P_7	Tem rebaixamento de calçada para Pedestre ?	Não	10
P_8	Possui piso tátil ao longo da Calçada ?	Não	-
P_9	A calçada Possui Rebaixamento de Veículos correto ?	Não	0
P_10	Existência de altura livre menor que 2,10 m ?	Não	-
P_11	O Passeio está no padrão da SMPU ?	Não	0
P_12	A testada possui prática de estacionamento sobre o passeio ?	Sim	0
P_13	Existe algum dispositivo de Drenagem sobre a calçada ?	Não	0
P_14	Existe PED em frente a testada ?	Não	-
P_15	Existe FTP em frente a testada ?	Não	-
P_16	Classificação geral da calçada pelo pesquisador.	Regular	5
