# Lote 1 - Rota: Noroeste

**FRATAR**  
ENGENHARIA CONSULTIVA

| Diagnóstico da Calçada | Qualidade do Serviço | |
| Endereço: Av. Brigadeiro Eduardo Gomes, 1053 | 54 | C |

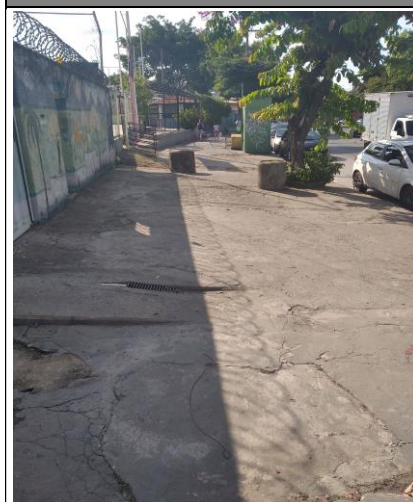
## Foto Geral

| ID | Itens Avaliados | Respostas | Nota |
|---|---|---|---|
| P_4 | Existência de Buracos ? | Poucos | 5 |
| P_5 | Condições Gerais do Piso e meio-fio da calçada ? | Regular | 5 |
| P_6 | Presença de desníveis ? | Leve | 7 |
| P_9 | A calçada Possui Rebaixamento de Veículos correto ? | Não | 0 |
| P_11 | O Passeio está no padrão da SMPU ? | Não | 0 |
| P_13 | Existe algum dispositivo de Drenagem sobre a calçada ? | Sim | 0 |
| P_16 | Classificação geral da calçada pelo pesquisador. | Regular | 5 |

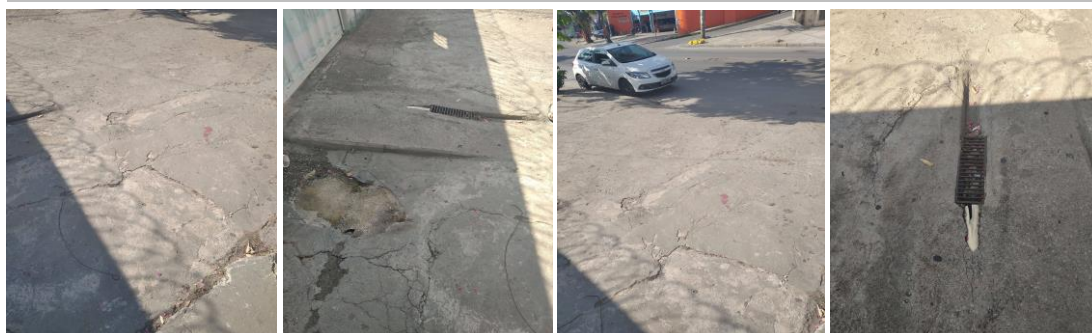
## Fotos Complementares - Detalhes do Passeio

| ID | Itens Avaliados | Respostas | Nota |
|---|---|---|---|
| P_13_1 | Dispositivo de Drenagem está devidamente instalado e bem conservado? | Não | -3 |
| P_13_2 | Dispositivo de Drenagem oferece risco para caminamento seguro de pedestre? | Sim | -5 |
