# Lote 4 - Rota: Raja Gabáglia

| Diagnóstico da Calçada | Qualidade do Serviço | |
| Endereço: Rua Curitiba, s/nº | 63 | C |
| Data do Registro: 12/11/2019 12:07:18 | | |

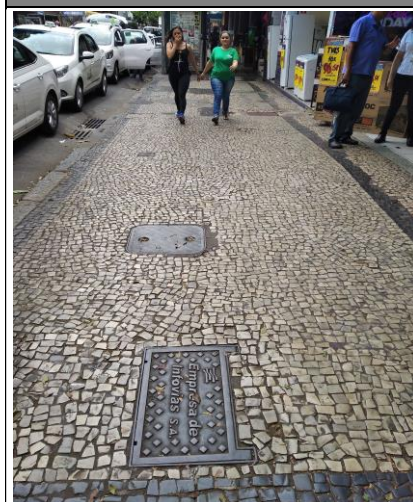
## Foto Geral

| ID | Itens Avaliados | Respostas | Nota |
|---|---|---|---|
| P_4 | Existência de Buracos ? | Poucos | 5 |
| P_5 | Condições Gerais do Piso e meio-fio da calçada ? | Regular | 5 |
| P_16 | Classificação geral da calçada pelo pesquisador. | Regular | 10 |
