# Lote 1 - Rota: Noroeste

**FRATAR**  
ENGENHARIA CONSULTIVA

| Diagnóstico da Calçada | Qualidade do Serviço | |
| Endereço: Av. Ivaí, 1011 | 55 | C |

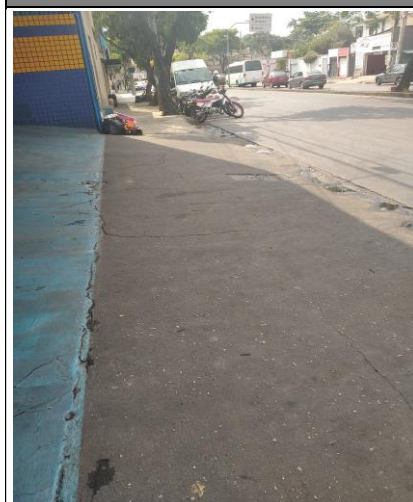
## Foto Geral

| ID | Itens Avaliados | Respostas | Nota |
|---|---|---|---|
| P_4 | Existência de Buracos ? | Poucos | 5 |
| P_5 | Condições Gerais do Piso e meio-fio da calçada ? | Regular | 5 |
| P_9 | A calçada Possui Rebaixamento de Veículos correto ? | Não | 0 |
| P_11 | O Passeio está no padrão da SMPU ? | Não | 0 |
| P_16 | Classificação geral da calçada pelo pesquisador. | Regular | 5 |
