# Lote 4 - Rota: Contorno

**FRATAR**  
ENGENHARIA CONSULTIVA

| Diagnóstico da Calçada | Qualidade do Serviço | |
| Endereço: Av.Contorno, 4137 | 61 | C |

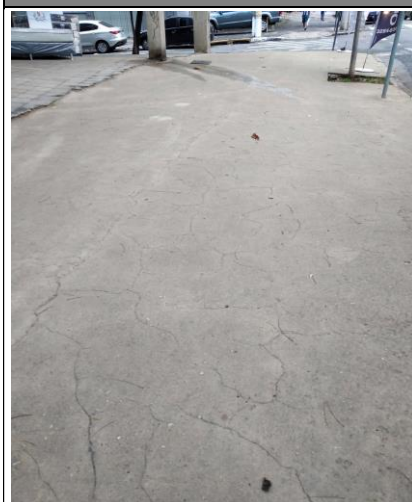
## Foto Geral

| ID | Itens Avaliados | Respostas | Nota |
|---|---|---|---|
| P_4 | Existência de Buracos ? | Poucos | 5 |
| P_6 | Presença de desníveis ? | Leve | 7 |
| P_9 | A calçada Possui Rebaixamento de Veículos correto ? | Não | 0 |
| P_11 | O Passeio está no padrão da SMPU ? | Não | 0 |
| P_12 | A testada possui prática de estacionamento sobre o passeio ? | Sim | 0 |

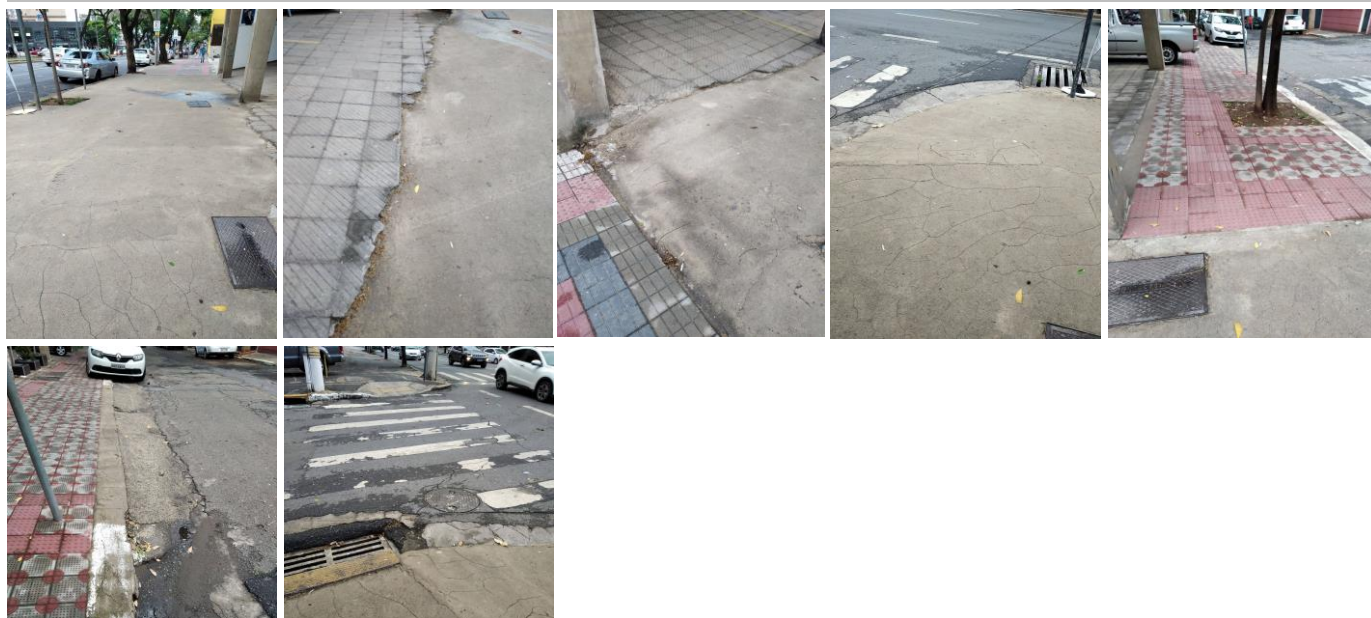
## Fotos Complementares - Detalhes do Passeio

| ID | Itens Avaliados | Respostas | Nota |
|---|---|---|---|
| P_13_2 | | piso tátil descontinuo | 0 |
