# Lote 1 - Rota: Noroeste

| Diagnóstico da Calçada | Qualidade do Serviço | |
| Endereço: Av. Ivaí, 117 | 38 | D |
| Num. Lote CTM: 130070600150 | | |

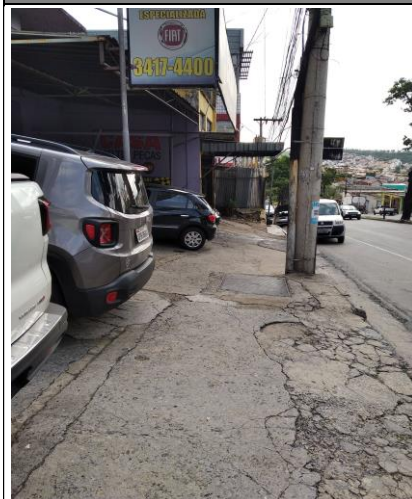
## Foto Geral

| ID | Itens Avaliados | Respostas | Nota |
|---|---|---|---|
| P_5 | Condições Gerais do Piso e meio-fio da calçada ? | Péssimo | 0 |
| P_6 | Presença de desníveis ? | Médio | 3 |
| P_16 | Classificação geral da calçada pelo pesquisador. | Ruim | 0 |

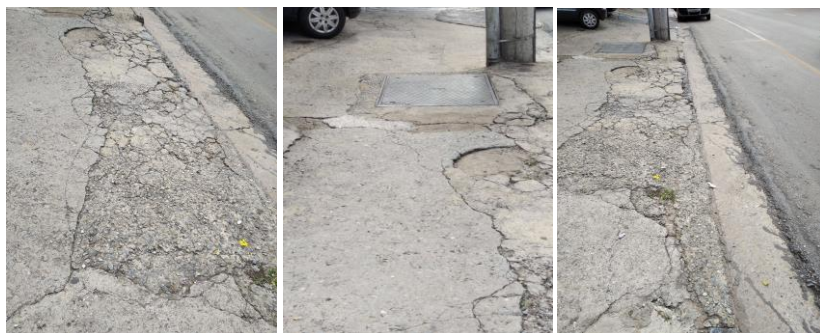
## Fotos Complementares - Detalhes do Passeio

| ID | Itens Avaliados | Respostas | Nota |
|---|---|---|---|
| P_4 | Existência de Buracos ? | Poucos | 5 |
| P_9 | A calçada Possui Rebaixamento de Veículos correto ? | Não | 0 |
| P_12 | A testada possui prática de estacionamento sobre o passeio ? | Sim | 0 |
