# Lote 1 - Rota: Carlos Luz

| Diagnóstico da Calçada | Qualidade do Serviço | |
| Endereço: Rua Conceição do Mato Dentro, 210 | 66 | C |
| Data do Registro: 28/10/2019 12:57:35 | | |

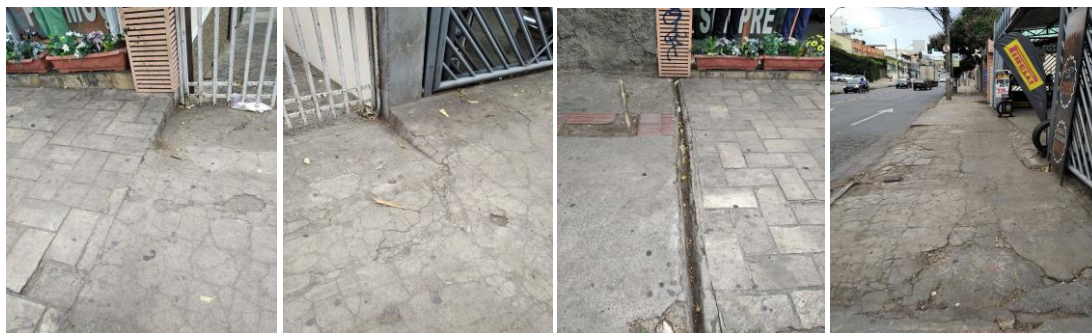
Fotos Complementares - Detalhes do Passeio

| ID | Itens Avaliados | Respostas | Nota |
|---|---|---|---|
| P_6 | Presença de desníveis ? | Médio | 3 |
| P_13 | Existe algum dispositivo de Drenagem sobre a calçada ? | Sim | 0 |

| ID | Itens Avaliados | Respostas | Nota |
|---|---|---|---|
| P_13_1 | Dispositivo de Drenagem está devidamente instalado e bem conservado? | Não | -3 |
| P_13_2 | Dispositivo de Drenagem oferece risco para caminamento seguro de pedestre? | Sim | -5 |
