# Lote 1 - Rota: Padre Pedro Pinto

**FRATAR**  
ENGENHARIA CONSULTIVA

| Diagnóstico da Calçada | Qualidade do Serviço | |
|---|---|---|
| Endereço: Rua Padre Pedro Pinto, 5810 | 73 | B |
| Num. Lote CTM: 190527000360 | | |

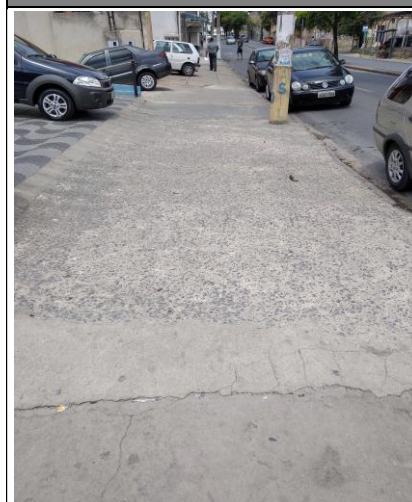
## Foto Geral

| ID | Itens Avaliados | Respostas | Nota |
|---|---|---|---|
| P_5 | Condições Gerais do Piso e meio-fio da calçada ? | Regular | 5 |
| P_6 | Presença de desníveis ? | Médio | 3 |
| P_11 | O Passeio está no padrão da SMPU ? | Não | 0 |
| P_16 | Classificação geral da calçada pelo pesquisador. | Regular | 5 |
