# Lote 3 - Rota: Antônio Carlos II

**FRATAR**  
ENGENHARIA CONSULTIVA

| Diagnóstico da Calçada | Qualidade do Serviço | |
| Endereço: Av. Portugal, 2138 | 80 | B |

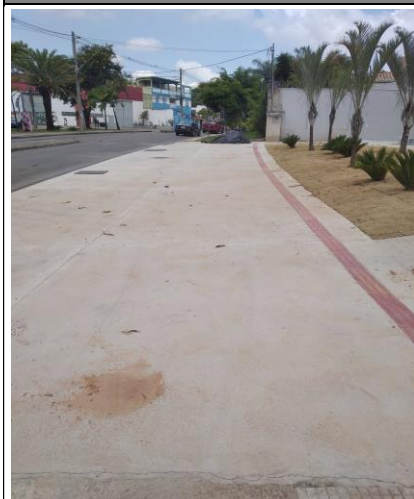
## Foto Geral

| ID | Itens Avaliados | Respostas | Nota |
|---|---|---|---|
| P_9 | A calçada Possui Rebaixamento de Veículos correto ? | Não | 0 |
| P_11 | O Passeio está no padrão da SMPU ? | Não | 0 |
| P_16 | Classificação geral da calçada pelo pesquisador. | Ótimo(a) | 10 |

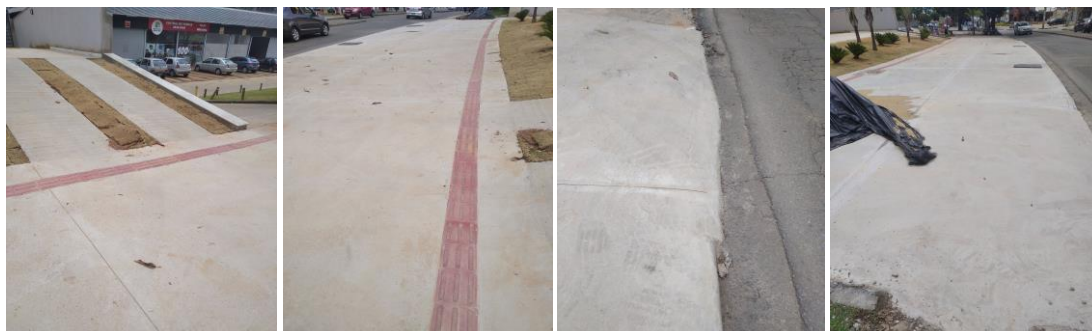
## Fotos Complementares - Detalhes do Passeio

| ID | Itens Avaliados | Respostas | Nota |
|---|---|---|---|
| P_8_1 | O piso tátil está no eixo da faixa livre ? | Não | 0 |
| P_8_9 | O piso tátil apresenta desenho com bom senso? | Não | 0 |
