# Lote 4 - Rota: Raja Gabáglia

**FRATAR**  
ENGENHARIA CONSULTIVA

| Diagnóstico da Calçada | Qualidade do Serviço | |
| Endereço: Av. Raja Gabáglia, 1597 | 85 | B |

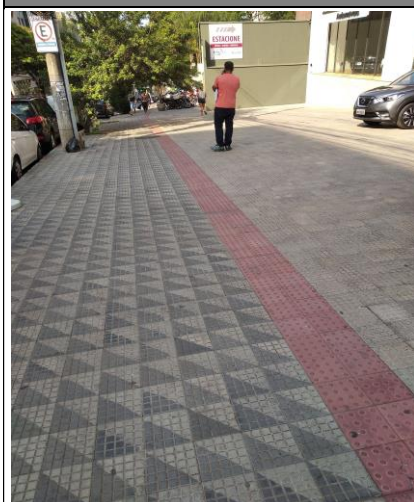
## Foto Geral

| ID | Itens Avaliados | Respostas | Nota |
|---|---|---|---|
| P_5 | Condições Gerais do Piso e meio-fio da calçada ? | Ótimo(a) | 10 |
| P_12 | A testada possui prática de estacionamento sobre o passeio ? | Sim | 0 |
| P_16 | Classificação geral da calçada pelo pesquisador. | Ótimo(a) | 10 |
