# Lote 3 - Rota: Leste 3

| Diagnóstico da Calçada | Qualidade do Serviço | |
| Endereço: Av. Andradas, 620 | <b>81</b> | <b>B</b> |
| Data do Registro: 08/11/2019 11:33:54 | | |

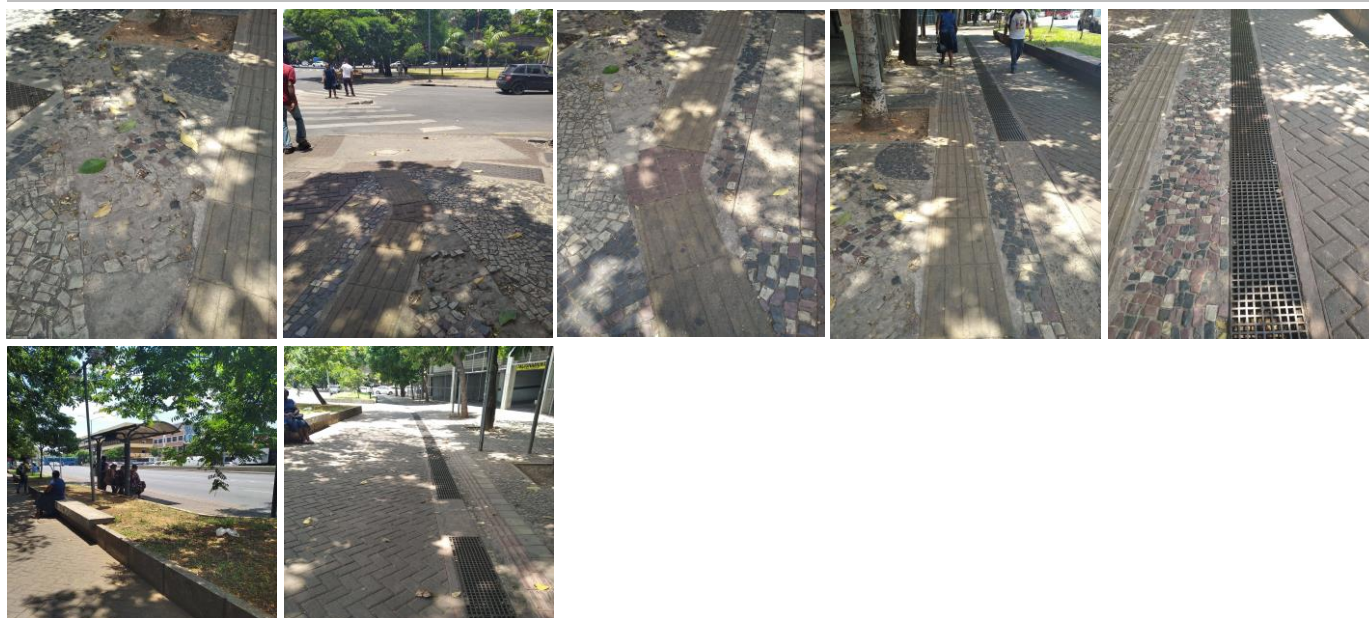
Fotos Complementares - Detalhes do Passeio

| ID | Itens Avaliados | Respostas | Nota |
|---|---|---|---|
| P_4 | Existência de Buracos ? | Poucos | 5 |
| P_11 | O Passeio está no padrão da SMPU ? | Não | 0 |
| P_13 | Existe algum dispositivo de Drenagem sobre a calçada ? | Sim | 0 |
