# Lote 1 - Rota: Padre Pedro Pinto

| Diagnóstico da Calçada | Qualidade do Serviço | |
| Endereço: Rua Padre Pedro Pinto, 2251 | 55 | C |
| Data do Registro: 21/11/2019 11:53:29 | | |

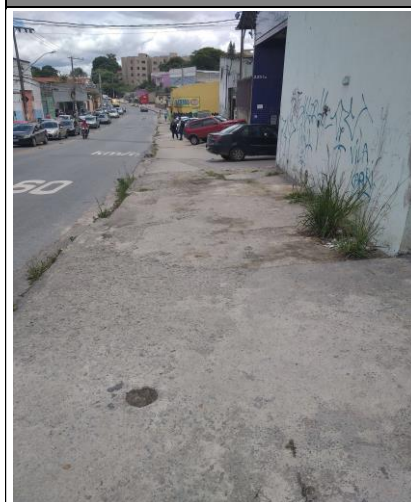
Foto Geral

| ID | Itens Avaliados | Respostas | Nota |
|---|---|---|---|
| P_5 | Condições Gerais do Piso e meio-fio da calçada ? | Péssimo | 0 |
| P_16 | Classificação geral da calçada pelo pesquisador. | Ruim | 0 |

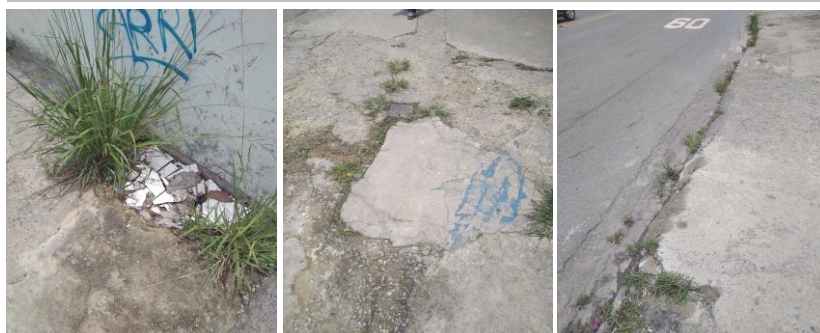
Fotos Complementares - Detalhes do Passeio

| ID | Itens Avaliados | Respostas | Nota |
|---|---|---|---|
| P_4 | Existência de Buracos ? | Poucos | 5 |
