# Lote 5 - Rota: Afonso Pena

| Diagnóstico da Calçada | Qualidade do Serviço | |
| Endereço: Rua Professor Moraes, 458 | 44 | D |
| Data do Registro: 12/11/2019 15:48:14 | | |

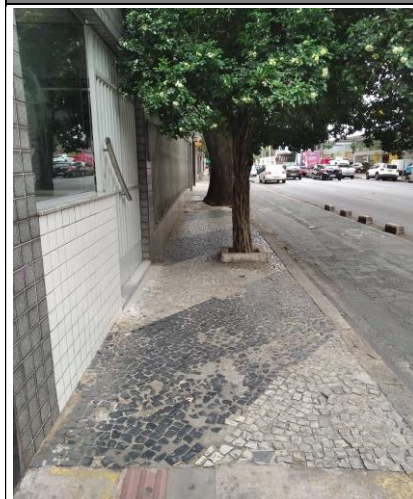
Foto Geral

| ID | Itens Avaliados | Respostas | Nota |
|---|---|---|---|
| P_5 | Condições Gerais do Piso e meio-fio da calçada ? | Péssimo | 10 |
| P_16 | Classificação geral da calçada pelo pesquisador. | Ruim | 10 |
