# Lote 1 - Rota: Noroeste

**FRATAR**  
ENGENHARIA CONSULTIVA

| Diagnóstico da Calçada | Qualidade do Serviço | |
| Endereço: Av. Brigadeiro Eduardo Gomes, 900 | 75 | B |

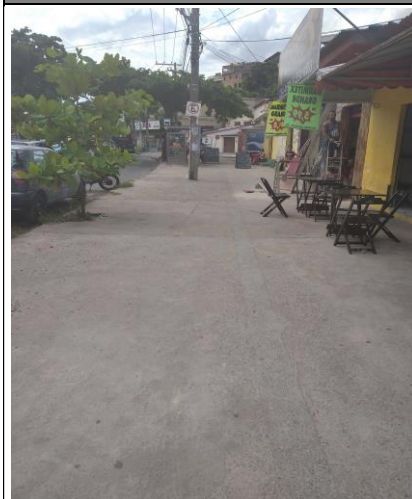
Foto Geral

| ID | Itens Avaliados | Respostas | Nota |
|---|---|---|---|
| P_4 | Existência de Buracos ? | Poucos | 5 |
| P_5 | Condições Gerais do Piso e meio-fio da calçada ? | Regular | 5 |
| P_16 | Classificação geral da calçada pelo pesquisador. | Regular | 5 |
