# Lote 4 - Rota: Contorno

| Diagnóstico da Calçada | Qualidade do Serviço | |
| Endereço: Av.Contorno, 6399 | 72 | B |
| Data do Registro: 06/11/2019 16:46:19 | | |

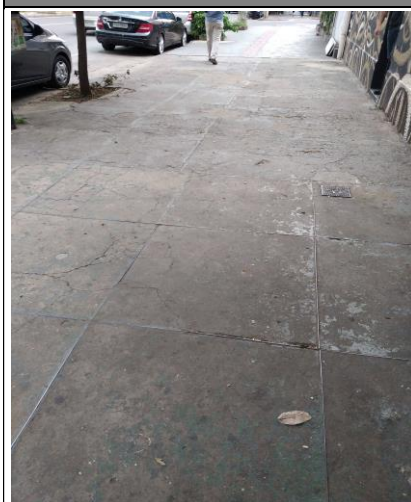
## Foto Geral

| ID | Itens Avaliados | Respostas | Nota |
|---|---|---|---|
| P_4 | Existência de Buracos ? | Poucos | 5 |
| P_6 | Presença de desníveis ? | Leve | 7 |
| P_16 | Classificação geral da calçada pelo pesquisador. | Ótimo(a) | 10 |
