# Lote 3 - Rota: Antônio Carlos II

**FRATAR**  
ENGENHARIA CONSULTIVA

| Diagnóstico da Calçada | Qualidade do Serviço | |
| Endereço: Av. Portugal, 780 | 65 | C |

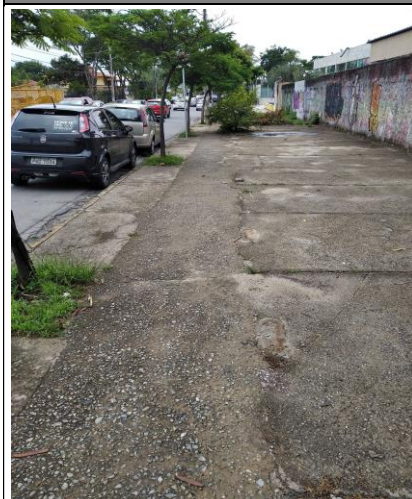
## Foto Geral

| ID | Itens Avaliados | Respostas | Nota |
|---|---|---|---|
| P_5 | Condições Gerais do Piso e meio-fio da calçada ? | Regular | 5 |
| P_12 | A testada possui prática de estacionamento sobre o passeio ? | Sim | 0 |
| P_16 | Classificação geral da calçada pelo pesquisador. | Regular | 5 |
