# Lote 1 - Rota: Padre Pedro Pinto

**FRATAR**  
ENGENHARIA CONSULTIVA

| Diagnóstico da Calçada | Qualidade do Serviço | |
| Endereço: Rua Padre Pedro Pinto, 367 | 55 | C |

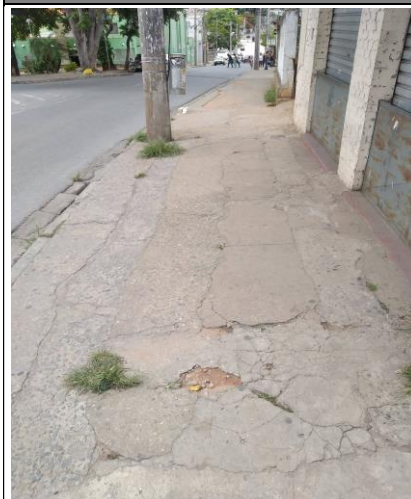
Foto Geral

| ID | Itens Avaliados | Respostas | Nota |
|---|---|---|---|
| P_4 | Existência de Buracos ? | Poucos | 5 |
| P_5 | Condições Gerais do Piso e meio-fio da calçada ? | Péssimo | 0 |
| P_9 | A calçada Possui Rebaixamento de Veículos correto ? | Não | 0 |
| P_11 | O Passeio está no padrão da SMPU ? | Não | 0 |
| P_16 | Classificação geral da calçada pelo pesquisador. | Ruim | 0 |
