# Lote 5 - Rota: Afonso Pena

**FRATAR**  
ENGENHARIA CONSULTIVA

| Diagnóstico da Calçada | Qualidade do Serviço | |
|---|---|---|
| Endereço: Av. Afonso Pena, 4270 | 80 | B |
| Data do Registro: 02/11/2019 09:51:23 | | |

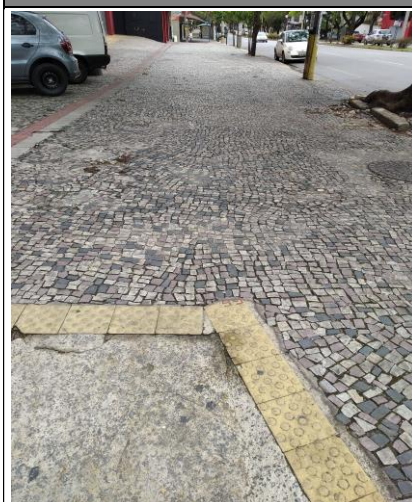
Foto Geral

| ID | Itens Avaliados | Respostas | Nota |
|---|---|---|---|
| P_16 | Classificação geral da calçada pelo pesquisador. | Ótimo(a) | 10 |
