# Lote 3 - Rota: Augusto de Lima

| Diagnóstico da Calçada | Qualidade do Serviço | |
| Endereço: Av. Augusto de Lima, 2150 | 63 | C |
| Data do Registro: 07/11/2019 08:48:49 | | |

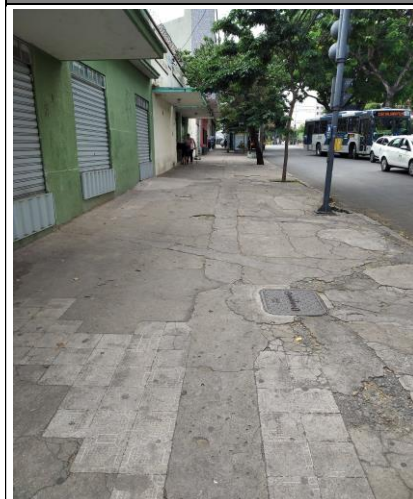
## Foto Geral

| ID | Itens Avaliados | Respostas | Nota |
|---|---|---|---|
| P_4 | Existência de Buracos ? | Poucos | 5 |
| P_5 | Condições Gerais do Piso e meio-fio da calçada ? | Regular | 5 |
| P_16 | Classificação geral da calçada pelo pesquisador. | Regular | 5 |

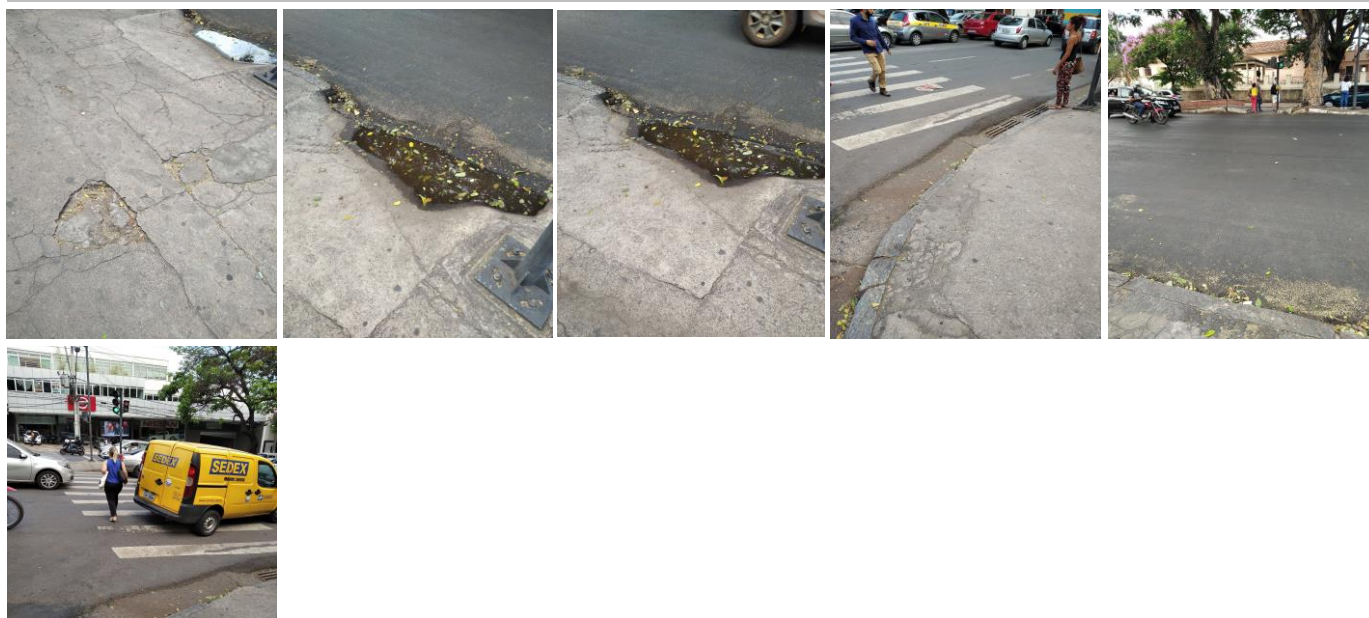
## Fotos Complementares - Detalhes do Passeio

| ID | Itens Avaliados | Respostas | Nota |
|---|---|---|---|
| P_7_1_2 | Se for do Tipo 1, O rebaixo tem abas conforme a norma ? | Não | -1 |
| P_7_3 | O rebaixo possui piso tátil ? | Não tem nenhum | -1 |
