# Lote 1 - Rota: Carlos Luz

| Diagnóstico da Calçada | Qualidade do Serviço | |
| Endereço: Rua Monteiro Lobato, 320 | 74 | B |
| Data do Registro: 28/10/2019 10:55:24 | | |

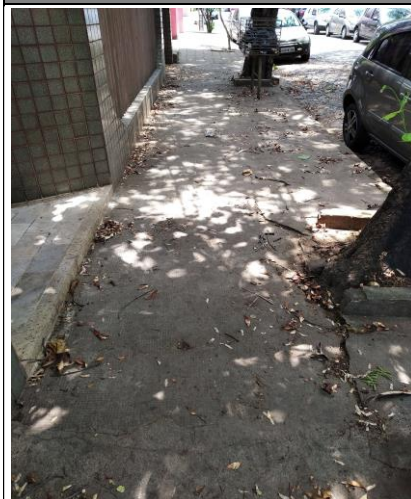
## Foto Geral

| ID | Itens Avaliados | Respostas | Nota |
|---|---|---|---|
| P_2 | Qual a largura livre do Passeio ? | Entre 0.80 m e 1.20 m | 4 |
| P_9 | A calçada Possui Rebaixamento de Veículos correto ? | Não | 0 |
| P_11 | O Passeio está no padrão da SMPU ? | Não | 0 |
| P_16 | Classificação geral da calçada pelo pesquisador. | Ótimo(a) | 10 |
