# Lote 3 - Rota: Antônio Carlos II

**FRATAR**  
ENGENHARIA CONSULTIVA

| Diagnóstico da Calçada | Qualidade do Serviço | |
|---|---|---|
| Endereço: Av. Portugal, 1615 | 72 | B |
| Data do Registro: 19/11/2019 12:41:24 | | |

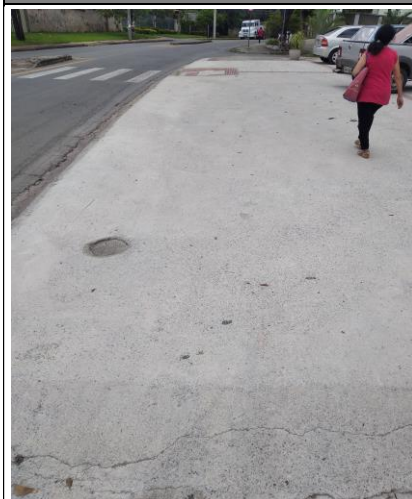
Foto Geral

| ID | Itens Avaliados | Respostas | Nota |
|---|---|---|---|
| P_6 | Presença de desníveis ? | Médio | 3 |
| P_11 | O Passeio está no padrão da SMPU ? | Não | 0 |
| P_16 | Classificação geral da calçada pelo pesquisador. | Ótimo(a) | 10 |

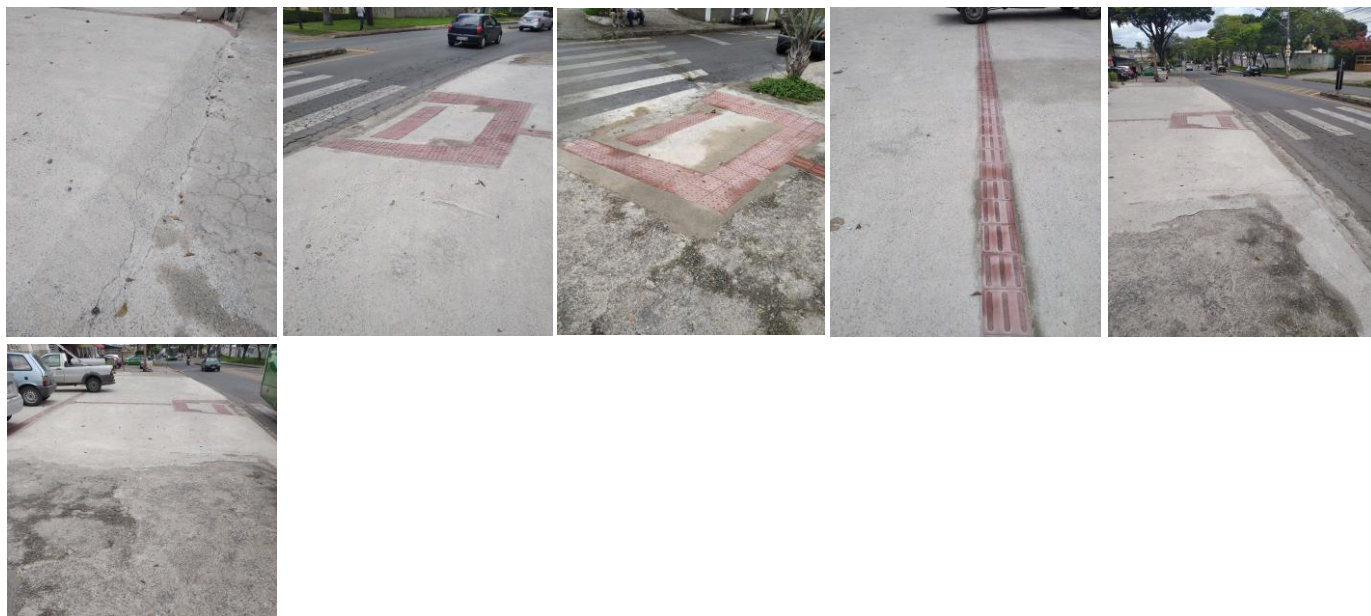
Fotos Complementares - Detalhes do Passeio

| ID | Itens Avaliados | Respostas | Nota |
|---|---|---|---|
| P_7_1_2 | Se for do Tipo 1, O rebaixo tem abas conforme a norma ? | Não | -1 |
| P_8_2 | Se tem uma leve mudança de direção está conforme a norma ? | Não | 0 |
