# Lote 4 - Rota: Raja Gabágia

| Diagnóstico da Calçada | Qualidade do Serviço | |
| Endereço: Rua Curitiba, 934 | 78 | B |
| Data do Registro: 12/11/2019 13:36:33 | | |

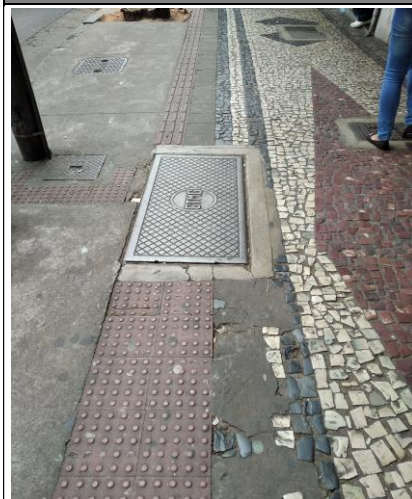
Foto Geral

| ID | Itens Avaliados | Respostas | Nota |
|---|---|---|---|
| P_5 | Condições Gerais do Piso e meio-fio da calçada ? | Ótimo(a) | 10 |
| P_16 | Classificação geral da calçada pelo pesquisador. | Ótimo(a) | 10 |
