# Lote 1 - Rota: Noroeste

| Diagnóstico da Calçada | Qualidade do Serviço | |
| Endereço: Av. Brigadeiro Eduardo Gomes, 1881 | 55 | C |
| Num. Lote CTM: 130487700240 | | |

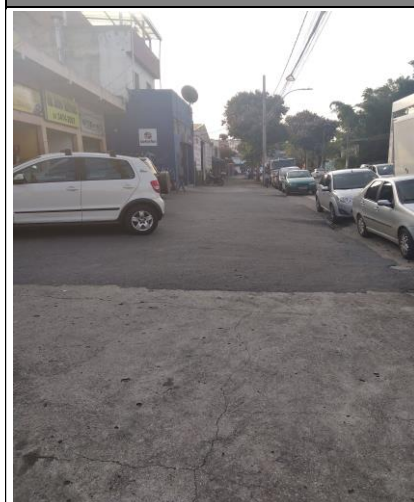
## Foto Geral

| ID | Itens Avaliados | Respostas | Nota |
|---|---|---|---|
| P_4 | Existência de Buracos ? | Poucos | 5 |
| P_5 | Condições Gerais do Piso e meio-fio da calçada ? | Regular | 5 |
| P_9 | A calçada Possui Rebaixamento de Veículos correto ? | Não | 0 |
| P_11 | O Passeio está no padrão da SMPU ? | Não | 0 |
| P_12 | A testada possui prática de estacionamento sobre o passeio ? | Sim | 0 |
| P_16 | Classificação geral da calçada pelo pesquisador. | Regular | 5 |
