# Lote 4 - Rota: Raja Gabáglia

**FRATAR**  
ENGENHARIA CONSULTIVA

| Diagnóstico da Calçada | Qualidade do Serviço | |
| Endereço: Av. Raja Gabaglia, s/nº | 57 | C |

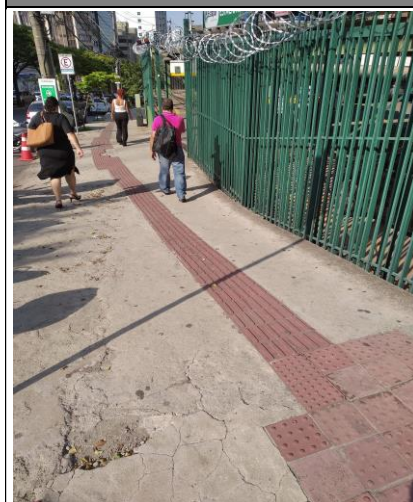
## Foto Geral

| ID | Itens Avaliados | Respostas | Nota |
|---|---|---|---|
| P_4 | Existência de Buracos ? | Poucos | 5 |
| P_5 | Condições Gerais do Piso e meio-fio da calçada ? | Regular | 5 |
| P_6 | Presença de desníveis ? | Leve | 7 |
| P_16 | Classificação geral da calçada pelo pesquisador. | Ruim | 0 |

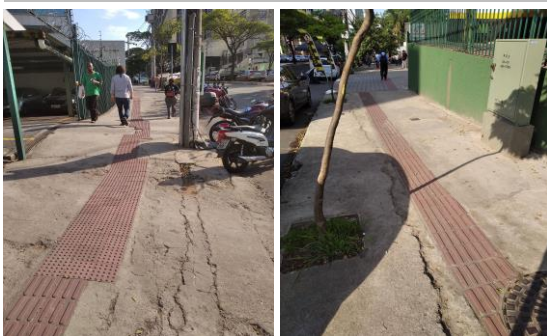
### Fotos Complementares - Detalhes do Passeio

| ID | Itens Avaliados | Respostas | Nota |
|---|---|---|---|
| P_13_1 | Classificação geral da calçada pelo pesquisador. | Ruim | 0 |
