# Lote 4 - Rota: Raja Gabágia

| Diagnóstico da Calçada | Qualidade do Serviço | |
| Endereço: Av. Olegário Maciel, 2025 | 59 | C |

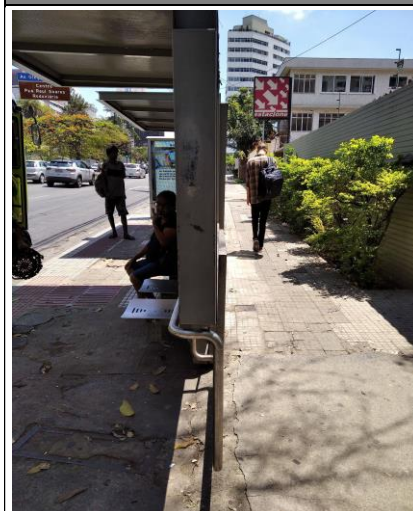
## Foto Geral

| ID | Itens Avaliados | Respostas | Nota |
|---|---|---|---|
| P_4 | Existência de Buracos ? | Poucos | 5 |
| P_5 | Condições Gerais do Piso e meio-fio da calçada ? | Regular | 5 |
| P_16 | Classificação geral da calçada pelo pesquisador. | Regular | 5 |
