# Lote 1 - Rota: Noroeste

| Diagnóstico da Calçada | Qualidade do Serviço | |
| Endereço: Av. Ivaí, 1280 | 60 | C |

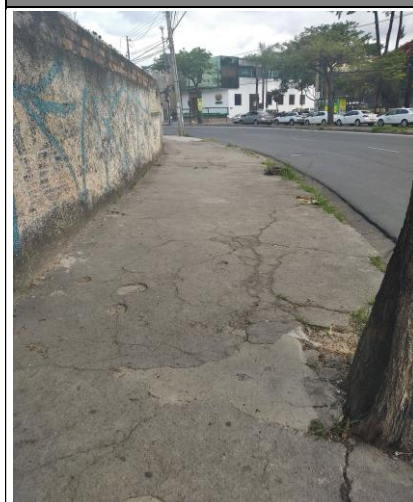
Foto Geral

| ID | Itens Avaliados | Respostas | Nota |
|---|---|---|---|
| P_4 | Existência de Buracos ? | Poucos | 5 |
| P_5 | Condições Gerais do Piso e meio-fio da calçada ? | Regular | 5 |
| P_16 | Classificação geral da calçada pelo pesquisador. | Ruim | 0 |
