# Lote 5 - Rota: Sul

**FRATAR**  
ENGENHARIA CONSULTIVA

| Diagnóstico da Calçada | Qualidade do Serviço | |
| Endereço: Av. Cristovão Colombo, s/nº | 53 | C |

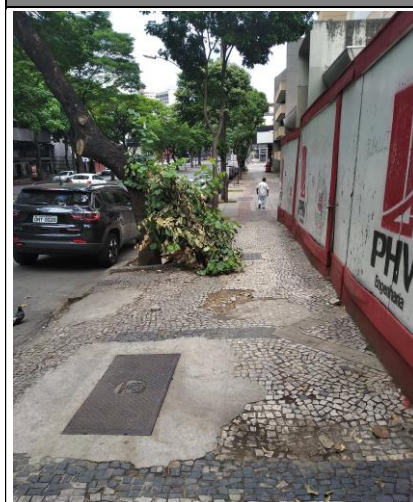
## Foto Geral

| ID | Itens Avaliados | Respostas | Nota |
|---|---|---|---|
| P_5 | Condições Gerais do Piso e meio-fio da calçada ? | Péssimo | 0 |
| P_16 | Classificação geral da calçada pelo pesquisador. | Ruim | 0 |

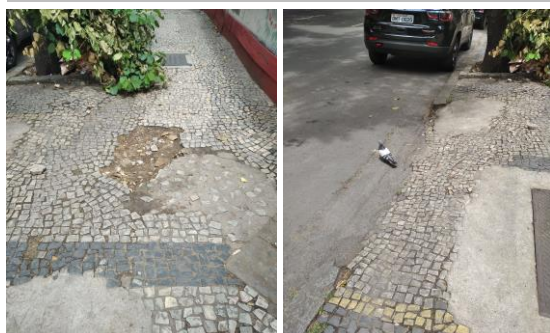
## Fotos Complementares - Detalhes do Passeio

| ID | Itens Avaliados | Respostas | Nota |
|---|---|---|---|
| P_4 | Existência de Buracos ? | Poucos | 5 |

| ID | Itens Avaliados | Respostas | Nota |
|---|---|---|---|
| P_13_2 | lote em obra. obstrui parte da calçada. | | 0 |
