# Lote 3 - Rota: Antônio Carlos II

| Diagnóstico da Calçada | Qualidade do Serviço | |
| Endereço: Av. Portugal, s/nº | 52 | C |
| Data do Registro: 19/11/2019 12:50:28 | | |

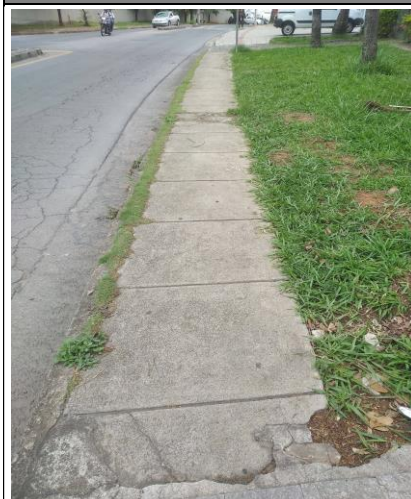
## Foto Geral

| ID | Itens Avaliados | Respostas | Nota |
|---|---|---|---|
| P_2 | Qual a largura livre do Passeio ? | Entre 0.80 m e 1.20 m | 4 |
| P_4 | Existência de Buracos ? | Poucos | 5 |
| P_5 | Condições Gerais do Piso e meio-fio da calçada ? | Regular | 5 |
| P_6 | Presença de desníveis ? | Médio | 3 |
| P_9 | A calçada Possui Rebaixamento de Veículos correto ? | Não | 0 |
| P_11 | O Passeio está no padrão da SMPU ? | Não | 0 |
| P_16 | Classificação geral da calçada pelo pesquisador. | Regular | 5 |
