# Lote 1 - Rota: Noroeste

Diagnóstico da Calçada	Qualidade do Serviço	
Endereço: Av. Brigadeiro Eduardo Gomes, 1871 Data do Registro: 26/11/2019 16:28:48 Num. Lote CTM: 130486400205	55	C

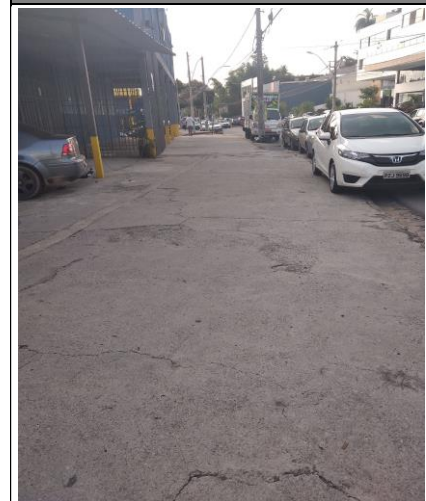
Foto Geral

ID	Itens Avaliados	Respostas	Nota
P_1	O Mobiliário urbano está dentro da faixa de serviço de 70 cm ?	Sim	-
P_2	Qual a largura livre do Passeio ?	Acima de 1.50 m	10
P_3	Tipo de revestimento da calçada ?	Concreto	10
P_4	Existência de Buracos ?	Poucos	5
P_5	Condições Gerais do Piso e meio-fio da calçada ?	Regular	5
P_6	Presença de desníveis ?	Nenhum	10
P_7	Tem rebaixamento de calçada para Pedestre ?	Não	10
P_8	Possui piso tátil ao longo da Calçada ?	Não	-
P_9	A calçada Possui Rebaixamento de Veículos correto ?	Não	0
P_10	Existência de altura livre menor que 2,10 m ?	Não	-
P_11	O Passeio está no padrão da SMPU ?	Não	0
P_12	A testada possui prática de estacionamento sobre o passeio ?	Sim	0
P_13	Existe algum dispositivo de Drenagem sobre a calçada ?	Não	0
P_14	Existe PED em frente a testada ?	Não	-
P_15	Existe FTP em frente a testada ?	Não	-
P_16	Classificação geral da calçada pelo pesquisador.	Regular	5
