# Lote 3 - Rota: Augusto de Lima

**FRATAR**  
ENGENHARIA CONSULTIVA

| Diagnóstico da Calçada | Qualidade do Serviço | |
|---|---|---|
| Endereço: Av. Augusto de Lima, 1237 | 68 | C |
| Data do Registro: 07/11/2019 07:42:10 | | |

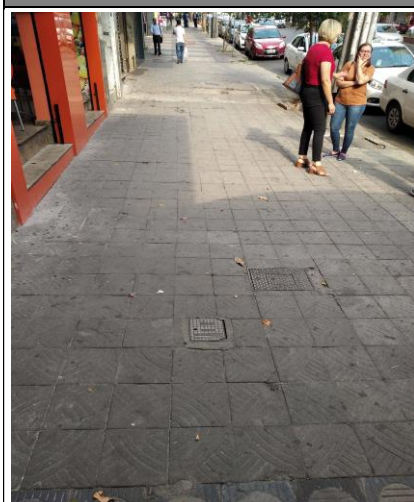
## Foto Geral

| ID | Itens Avaliados | Respostas | Nota |
|---|---|---|---|
| P_5 | Condições Gerais do Piso e meio-fio da calçada ? | Regular | 5 |
| P_6 | Presença de desníveis ? | Médio | 3 |
| P_11 | O Passeio está no padrão da SMPU ? | Não | 0 |
| P_16 | Classificação geral da calçada pelo pesquisador. | Ótimo(a) | 10 |
