# Lote 4 - Rota: Contorno

| Diagnóstico da Calçada | Qualidade do Serviço | |
| Endereço: Av.Contorno, 7429 | 63 | C |
| Data do Registro: 31/10/2019 15:17:10 | | |

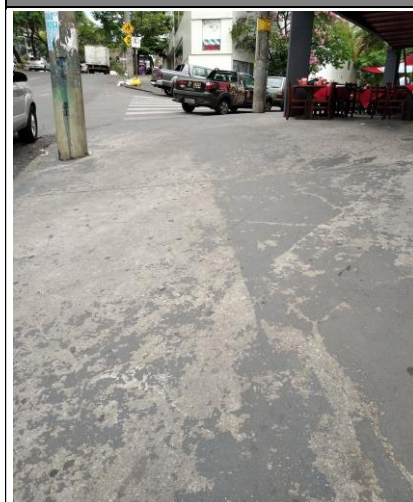
Foto Geral

| ID | Itens Avaliados | Respostas | Nota |
|---|---|---|---|
| P_6 | Presença de desníveis ? | Médio | 3 |
| P_7 | Tem rebaixamento de calçada para Pedestre ? | Não, mas deveria ter. | 0 |
| P_11 | O Passeio está no padrão da SMPU ? | Não | 0 |
| P_16 | Classificação geral da calçada pelo pesquisador. | Ótimo(a) | 10 |
