# Lote 1 - Rota: Padre Pedro Pinto

| Diagnóstico da Calçada | Qualidade do Serviço | |
| Endereço: Rua Padre Pedro Pinto, s/nº | 33 | D |
| Num. Lote CTM: 210405000220 | | |

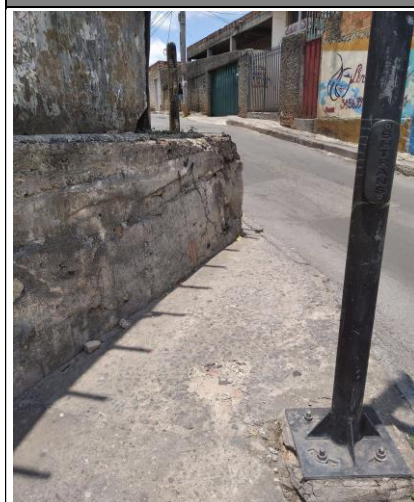
Foto Geral

| ID | Itens Avaliados | Respostas | Nota |
|---|---|---|---|
| P_5 | Condições Gerais do Piso e meio-fio da calçada ? | Péssimo | 0 |
| P_6 | Presença de desníveis ? | Severo | 0 |
| P_16 | Classificação geral da calçada pelo pesquisador. | Ruim | 0 |

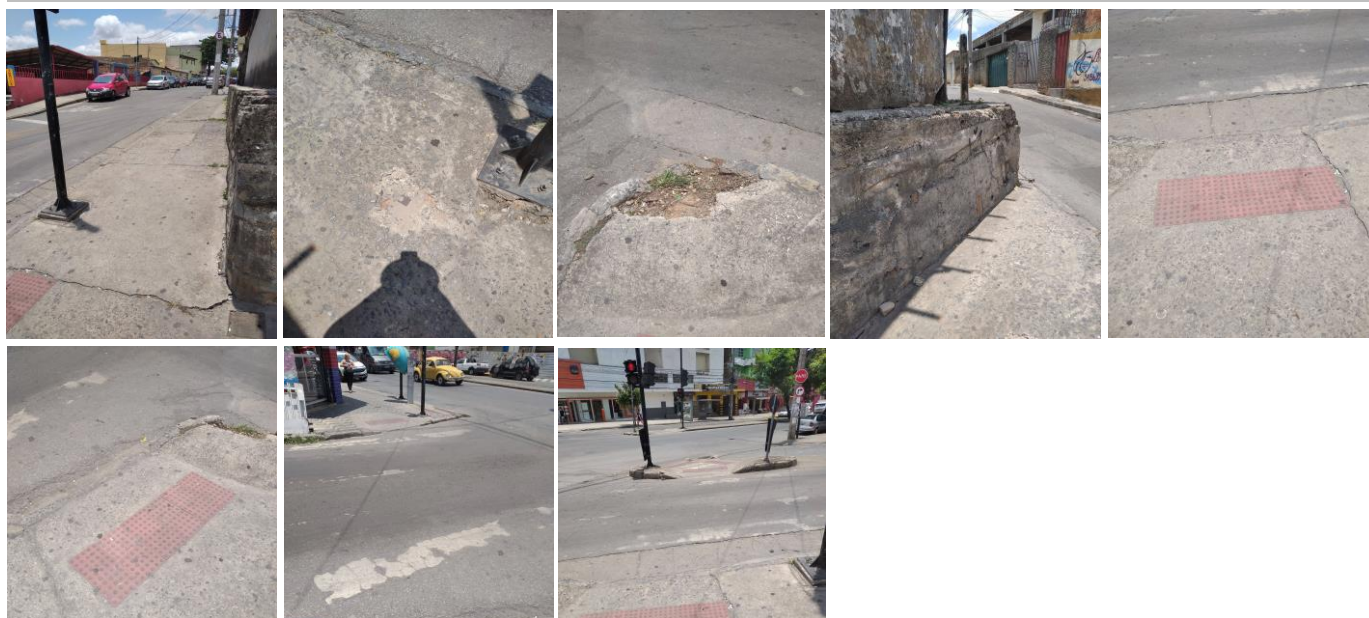
Fotos Complementares - Detalhes do Passeio

| ID | Itens Avaliados | Respostas | Nota |
|---|---|---|---|
| P_4 | Existência de Buracos ? | Poucos | 5 |

| ID | Itens Avaliados | Respostas | Nota |
|---|---|---|---|
| P_7_1_2 | Se for do Tipo 1, O rebaixo tem abas conforme a norma ? | Não | -1 |
| P_7_3 | O rebaixo possui piso tátil ? | Tem só piso de alerta | -1 |
| P_7_3_1 | O piso tátil de alerta e direcional do rebaixo está conforme a norma ? | Não | -1 |
