# Lote 4 - Rota: Raja Gabágia

**FRATAR**  
ENGENHARIA CONSULTIVA

| Diagnóstico da Calçada | Qualidade do Serviço | |
| Endereço: Av. Olegário Maciel, 1727 | 77 | B |

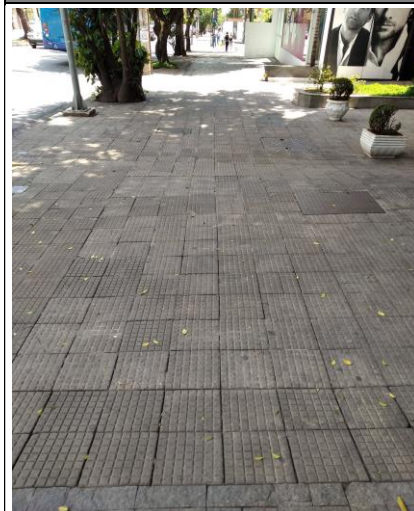
## Foto Geral

| ID | Itens Avaliados | Respostas | Nota |
|---|---|---|---|
| P_16 | Classificação geral da calçada pelo pesquisador. | Ótimo(a) | 10 |

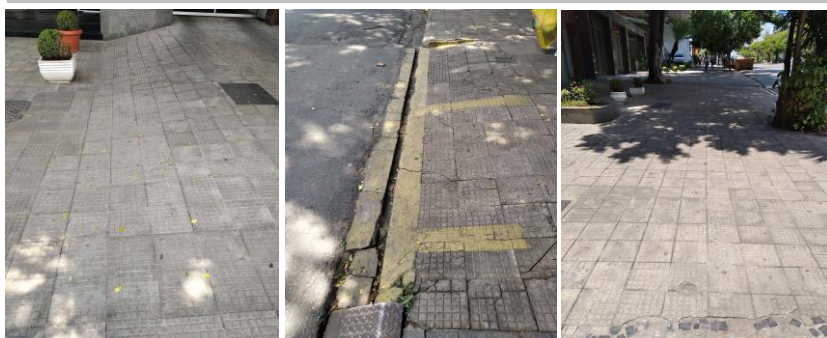
## Fotos Complementares - Detalhes do Passeio

| ID | Itens Avaliados | Respostas | Nota |
|---|---|---|---|
| P_6 | Presença de desníveis ? | Leve | 7 |
| P_9 | A calçada Possui Rebaixamento de Veículos correto ? | Não | 0 |
| P_11 | O Passeio está no padrão da SMPU ? | Não | 0 |
