Lote 4 - Rota: Contorno

Diagnóstico da Calçada		Qualidade do Serviço	
Endereço: Av.Contorno, s/nº		64	C
Data do Registro: 01/11/2019 16:04:02			
Num. Lote CTM: 10499700440

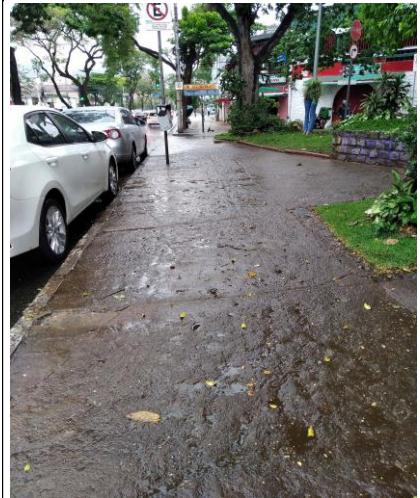
Foto Geral

ID	Itens Avaliados	Respostas	Nota
P_1	O Mobiliário urbano está dentro da faixa de serviço de 70 cm ?	Sim	-
P_2	Qual a largura livre do Passeio ?	Acima de 1.50 m	10
P_3	Tipo de revestimento da caçada ?	Concreto	10
P_4	Existencia de Buracos ?	Poucos	5
P_5	Condições Gerais do Piso e meio-fio da calçada ?	Regular	5
P_6	Presença de desniveis ?	Nenhum	10
P_7	Tem rebaixamento de calçada para Pedestre ?	Sim	9
P_8	Possui piso tátil ao longo da Calçada ?	Não	-
P_9	A calçada Possui Rebaixamento de Veículos correto ?	N.A	0
P_10	Existencia de altura livre menor que 2,10 m ?	Não	-
P_11	O Passeio está no padrao da SMPU ?	Não	0
P_12	A testada possui prática de estacionamento sobre o passeio ?	Não	10
P_13	Existe algum dispositivo de Drenagem sobre a calçada ?	Não	0
P_14	Existe PED em frente a testada ?	Não	-
P_15	Existe FTP em frente a testada ?	Sim	-
P_16	Classificação geral da calçada pelo pesquisador.	Regular	5
