# Lote 1 - Rota: Carlos Luz

**FRATAR**  
ENGENHARIA CONSULTIVA

| Diagnóstico da Calçada | Qualidade do Serviço | |
| Endereço: Rua Conceição do Mato Dentro, s/nº | 78 | B |

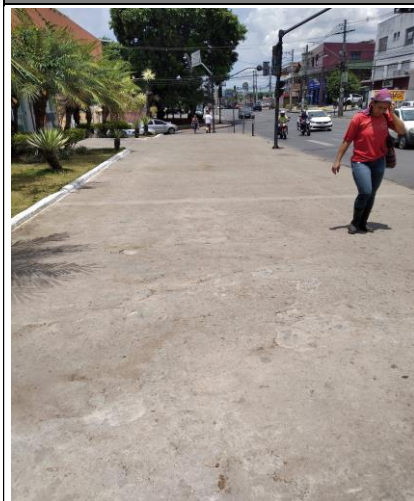
Foto Geral

| ID | Itens Avaliados | Respostas | Nota |
|---|---|---|---|
| P_5 | Condições Gerais do Piso e meio-fio da calçada ? | Ótimo(a) | 10 |
| P_16 | Classificação geral da calçada pelo pesquisador. | Ótimo(a) | 10 |

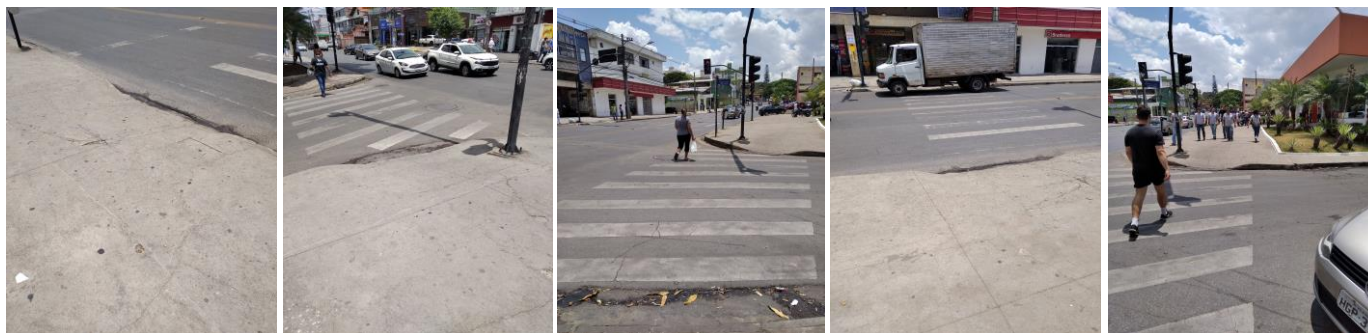
Fotos Complementares - Detalhes do Passeio

| ID | Itens Avaliados | Respostas | Nota |
|---|---|---|---|
| P_7_1_2 | Se for do Tipo 1, O rebaixo tem abas conforme a norma ? | Não | -1 |
| P_7_3 | O rebaixo possui piso tátil ? | Não tem nenhum | -1 |
