# Lote 1 - Rota: Padre Pedro Pinto

| Diagnóstico da Calçada | Qualidade do Serviço | |
| Endereço: Rua Padre Pedro Pinto, 6490 | 70 | C |
| Num. Lote CTM: 190209600115 | | |

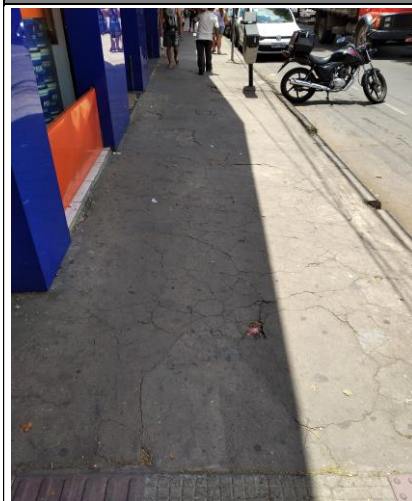
Foto Geral

| ID | Itens Avaliados | Respostas | Nota |
|---|---|---|---|
| P_5 | Condições Gerais do Piso e meio-fio da calçada ? | Regular | 5 |
| P_11 | O Passeio está no padrão da SMPU ? | Não | 0 |
| P_16 | Classificação geral da calçada pelo pesquisador. | Regular | 5 |
