# Lote 4 - Rota: Raja Gabágia

| Diagnóstico da Calçada | Qualidade do Serviço | |
| Endereço: Rua São Paulo, 1743 | 83 | B |
| Data do Registro: 08/11/2019 09:28:35 | | |

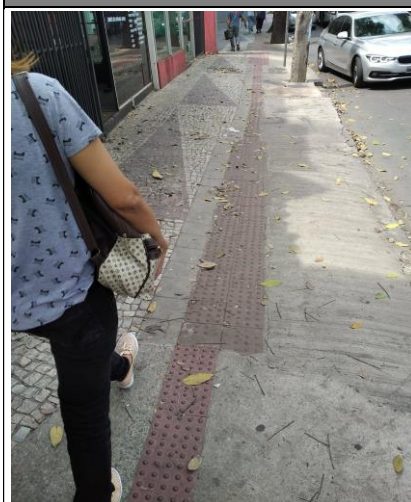
## Foto Geral

| ID | Itens Avaliados | Respostas | Nota |
|---|---|---|---|
| P_5 | Condições Gerais do Piso e meio-fio da calçada ? | Regular | 5 |
| P_11 | O Passeio está no padrão da SMPU ? | Não | 0 |
| P_16 | Classificação geral da calçada pelo pesquisador. | Ótimo(a) | 0 |
