# Lote 1 - Rota: Noroeste

| Diagnóstico da Calçada | Qualidade do Serviço | |
| Endereço: Av. Brigadeiro Eduardo Gomes, 1520 | 62 | C |
| Num. Lote CTM: 130617600400 | | |

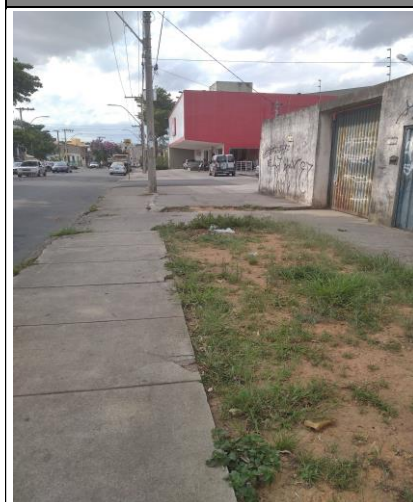
## Foto Geral

| ID | Itens Avaliados | Respostas | Nota |
|---|---|---|---|
| P_4 | Existência de Buracos ? | Poucos | 5 |
| P_5 | Condições Gerais do Piso e meio-fio da calçada ? | Regular | 5 |
| P_6 | Presença de desníveis ? | Leve | 7 |
| P_16 | Classificação geral da calçada pelo pesquisador. | Regular | 5 |
