# Lote 1 - Rota: Noroeste

**FRATAR**  
ENGENHARIA CONSULTIVA

| Diagnóstico da Calçada | Qualidade do Serviço | |
| Endereço: Av. Ivaí, 1030 | 55 | C |

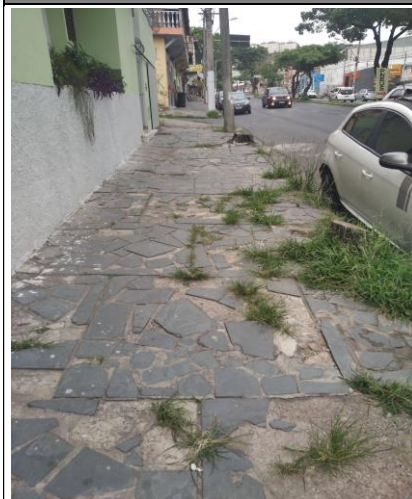
## Foto Geral

| ID | Itens Avaliados | Respostas | Nota |
|---|---|---|---|
| P_4 | Existência de Buracos ? | Poucos | 5 |
| P_5 | Condições Gerais do Piso e meio-fio da calçada ? | Regular | 5 |
| P_9 | A calçada Possui Rebaixamento de Veículos correto ? | Não | 0 |
| P_11 | O Passeio está no padrão da SMPU ? | Não | 0 |
| P_16 | Classificação geral da calçada pelo pesquisador. | Regular | 5 |
