# Lote 5 - Rota: Afonso Pena

| Diagnóstico da Calçada | Qualidade do Serviço | |
| Endereço: Rua Professor Moraes, 64 | 65 | C |
| Data do Registro: 14/11/2019 08:35:33 | | |

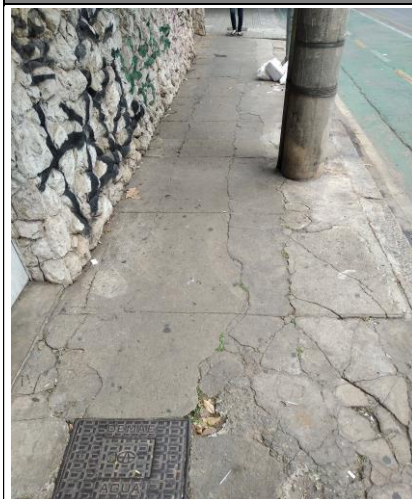
Foto Geral

| ID | Itens Avaliados | Respostas | Nota |
|---|---|---|---|
| P_4 | Existência de Buracos ? | Poucos | 10 |
| P_5 | Condições Gerais do Piso e meio-fio da calçada ? | Regular | 10 |
| P_16 | Classificação geral da calçada pelo pesquisador. | Regular | 10 |
