# Lote 3 - Rota: Antônio Carlos II

Diagnóstico da Calçada	Qualidade do Serviço	
Endereço: Av. Portugal, 2569 Data do Registro: 19/11/2019 10:47:06 Num. Lote CTM: 200072400670	<b>73</b>	<b>B</b>

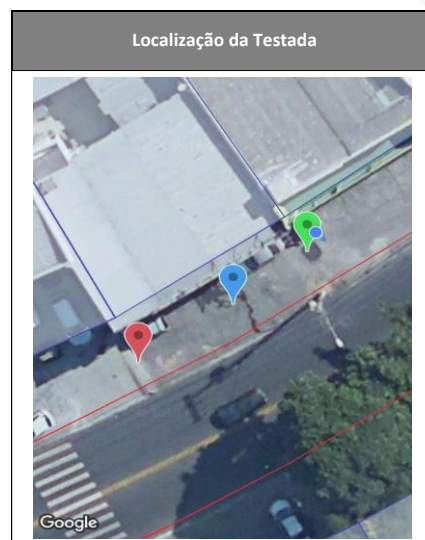
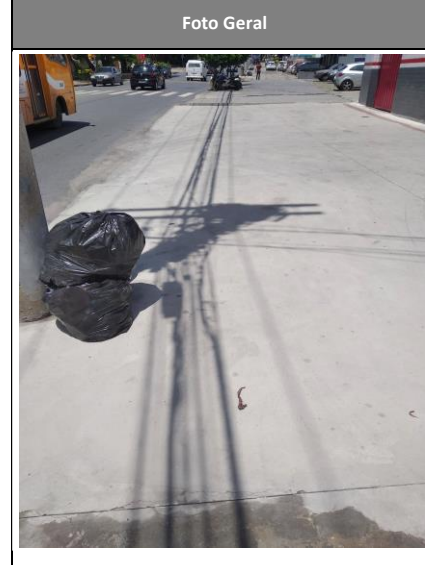
ID	Itens Avaliados	Respostas	Nota
P_1	O Mobiliário urbano está dentro da faixa de serviço de 70 cm ?	Sim	-
P_2	Qual a largura livre do Passeio ?	Acima de 1.50 m	10
P_3	Tipo de revestimento da calçada ?	Concreto	10
P_4	Existência de Buracos ?	Nenhum	10
P_5	Condições Gerais do Piso e meio-fio da calçada ?	Ótimo(a)	10
P_6	Presença de desníveis ?	Médio	3
P_7	Tem rebaixamento de calçada para Pedestre ?	Não	10
P_8	Possui piso tátil ao longo da Calçada ?	Não	-
P_9	A calçada Possui Rebaixamento de Veículos correto ?	Não	0
P_10	Existência de altura livre menor que 2,10 m ?	Não	-
P_11	O Passeio está no padrão da SMPU ?	Não	0
P_12	A testada possui prática de estacionamento sobre o passeio ?	Não	10
P_13	Existe algum dispositivo de Drenagem sobre a calçada ?	Não	0
P_14	Existe PED em frente a testada ?	Não	-
P_15	Existe FTP em frente a testada ?	Não	-
P_16	Classificação geral da calçada pelo pesquisador.	Ótimo(a)	10
