# Lote 5 - Rota: Afonso Pena

| Diagnóstico da Calçada | Qualidade do Serviço | |
| Endereço: Rua Rio Grande do Norte, 1549 | 61 | C |
| Data do Registro: 14/11/2019 10:25:17 | | |

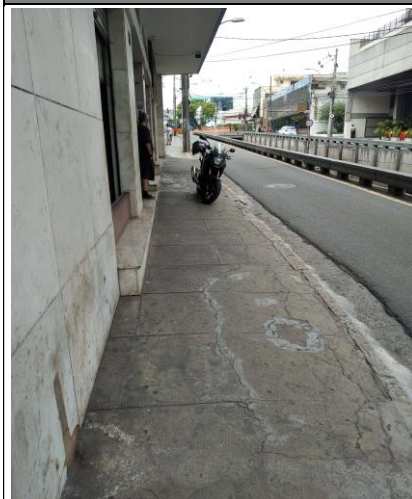
## Foto Geral

| ID | Itens Avaliados | Respostas | Nota |
|---|---|---|---|
| P_16 | Classificação geral da calçada pelo pesquisador. | Regular | 5 |

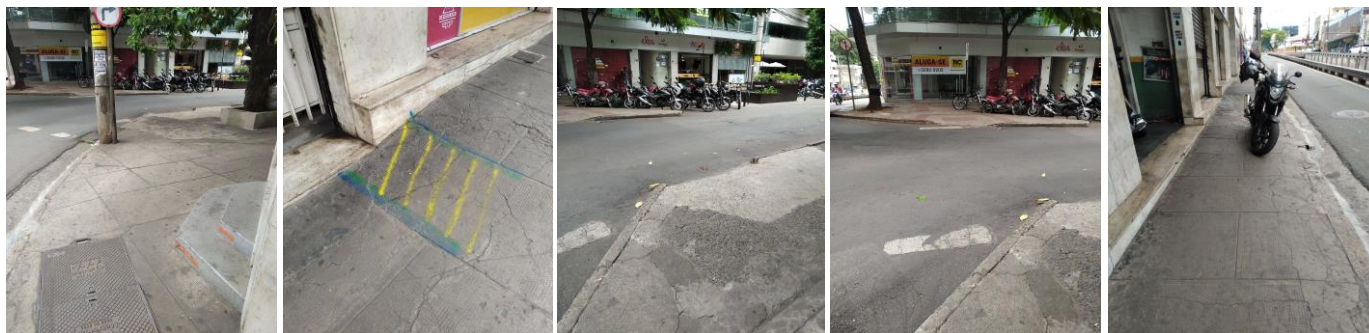
## Fotos Complementares - Detalhes do Passeio

| ID | Itens Avaliados | Respostas | Nota |
|---|---|---|---|
| P_13_2 | | faixa de pedestres apagada | 0 |
